OPEN FILE 2079

**COMPTE-RENDU DE VISITES DE TERRAIN DANS LA
RÉGION DE CHICOUTIMI, QUÉBEC,
SUITE AU TREMBLEMENT DE TERRE DU
25 NOVEMBRE 1988**

J.J. Veillette

1989

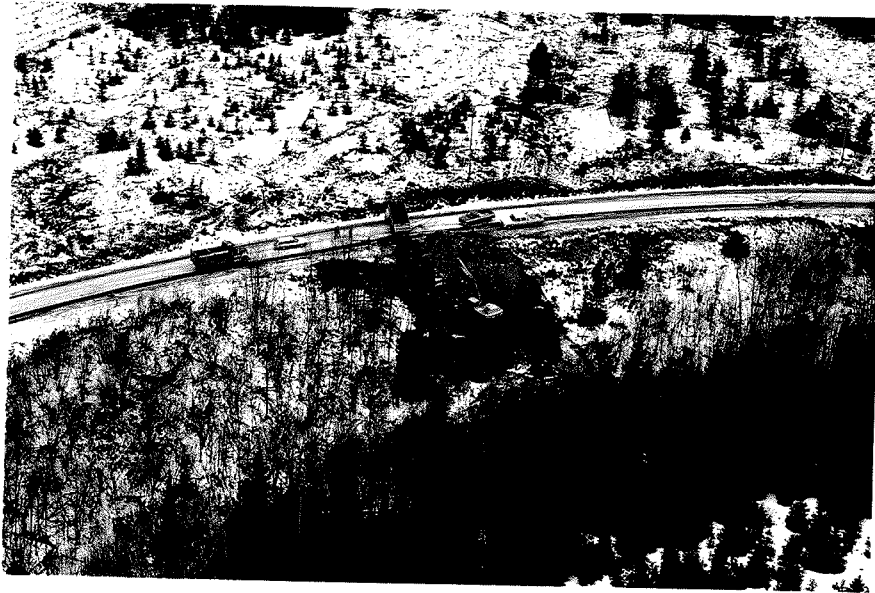
Ce glissement est situé au sud de la route 170 (Fig. 2 site 9) à environ 2 km à l'est du village de St-Félix (Carte 22 D/7, 380700E, 5349580N). La partie supérieure du glissement est à la tête d'un ravin et à une altitude approximative de 274 m. La limite supérieure du glissement a atteint la chaussée et a nécessité le blocage partiel de la circulation routière (Fig. 3). La surface affectée est d'une longueur d'environ 50 m et d'une largeur de 25 m sur

3. Photographies du glissement de St-Félix d'Otis.
Partie sommitale montrant le recouvrement d'asphalte à gauche. Cliché
204783-N, CGC (Haut).
Vue aérienne lors des travaux de réfection le 29 novembre 1988. Cliché
204783-B, CGC (Bas).

une pente estimée à environ 20%. Le décollement semble être de moins de 2 mètres d'épaisseur. Au moment de la visite du 27 novembre la surface du glissement était gelée. Les travaux de réfection étaient déjà en cours mardi le 29 novembre (fig. 3).

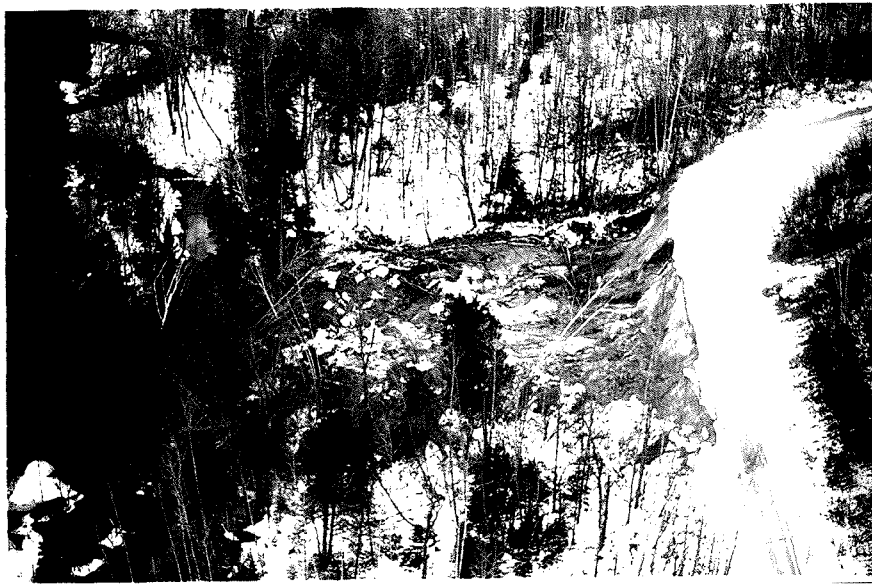
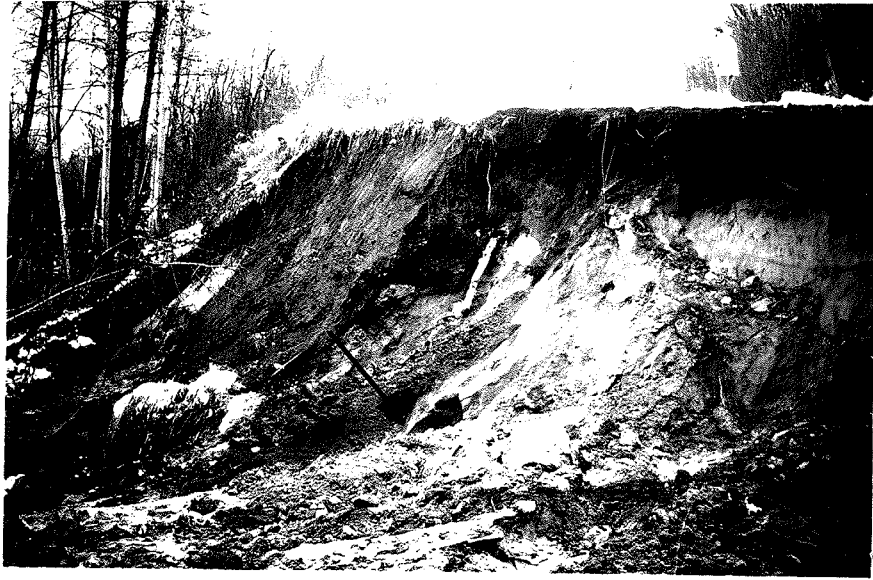
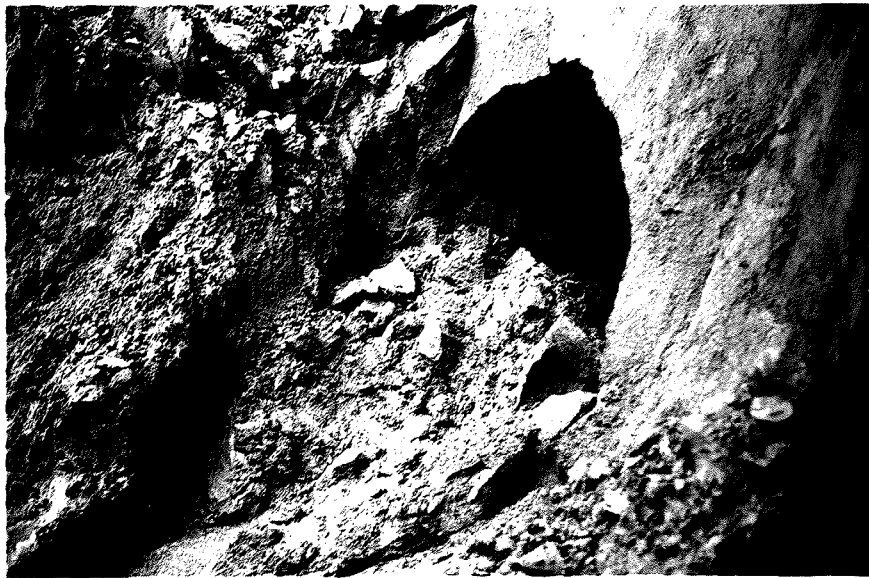
La partie sommitale est à une altitude d'environ 122 m donc sous la limite marine. Le sable fin et le silt constituent les sédiments déplacés avec des quantités moindres d'argile. La surface du glissement est d'environ 30 m de longueur le long de la pente par 30 m de largeur le long du côté sud de la chaussée. Une tranche de sol estimée à 7 m de profondeur dans la partie amont a été déplacée (Fig. 4). Ce glissement possède donc le volume de matériel le plus imposant.

4. Photographies du glissement de l'Anse à Didier.
Vue aérienne du glissement montrant l'affaissement d'une partie de la
chaussée, du chemin secondaire de l'Anse à Didier. Cliché 204783-I, CGC
(Haut).
Vue du terrain (Centre), la flèche indique la localisation d'écoulements
d'eaux souterraines (piping), cliché 204783 CGC, vus de près (Bas) cliché
204783-L CGC, l'orifice fait environ 0,60 m de diamètre.

Immédiatement sous la route, dans la partie sommitale du glissement, des conduits d'eaux souterraines (piping) à environ 5 m de profondeur sous la surface du chemin, indiquent qu'il y avait un écoulement souterrain des eaux sous la chaussée à cet endroit. Cette situation a pu contribuer à l'instabilité de ce site (Fig. 4).

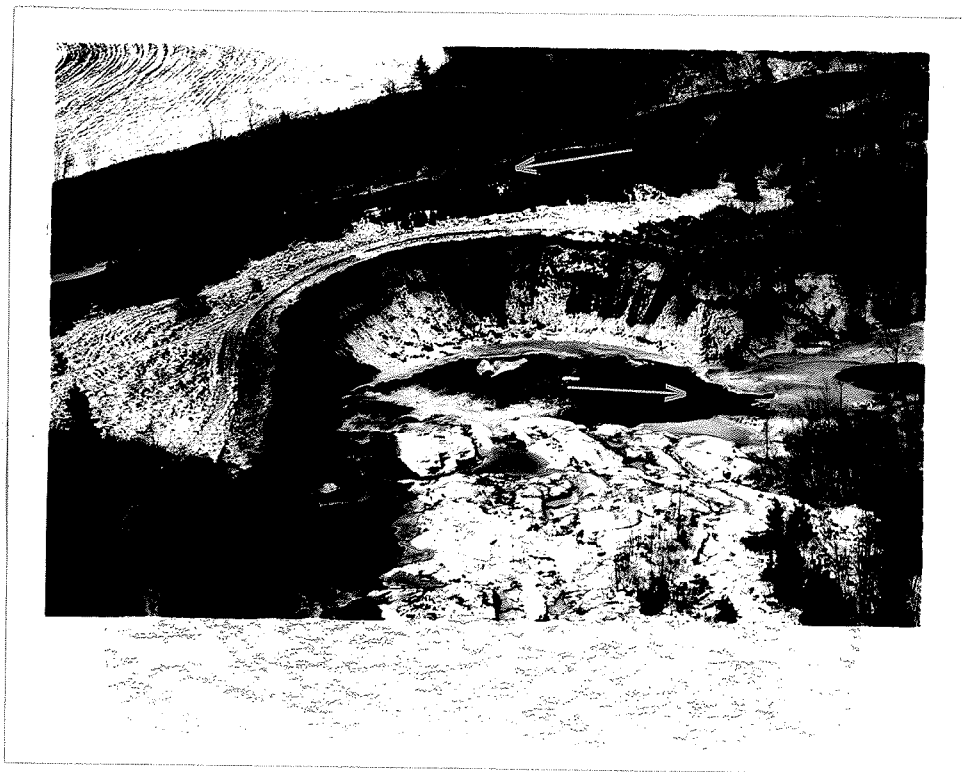
5. Vue aérienne du mince ruban de sédiments meubles potentiellement instables dans un méandre de la rivière du Moulin où la capture par exagération est éminente. Cliché 204783-F, CGC. Les flèches indiquent la direction du courant.

de l'aval vers l'amont. Le mince lambeau d'argile qui demeure n'a montré aucun indice de déformation.
