COMMISSION GÉOLOGIQUE DU CANADA
RAPPORT DIVERS 56

Le glissement de terrain de Lemieux du 20 juin 1993, vallée de la rivière South Nation, sud-est de l'Ontario - dossier photographique

G.R. Brooks, J.M. Aylsworth, S.G. Evans, et D.E. Lawrence

1994

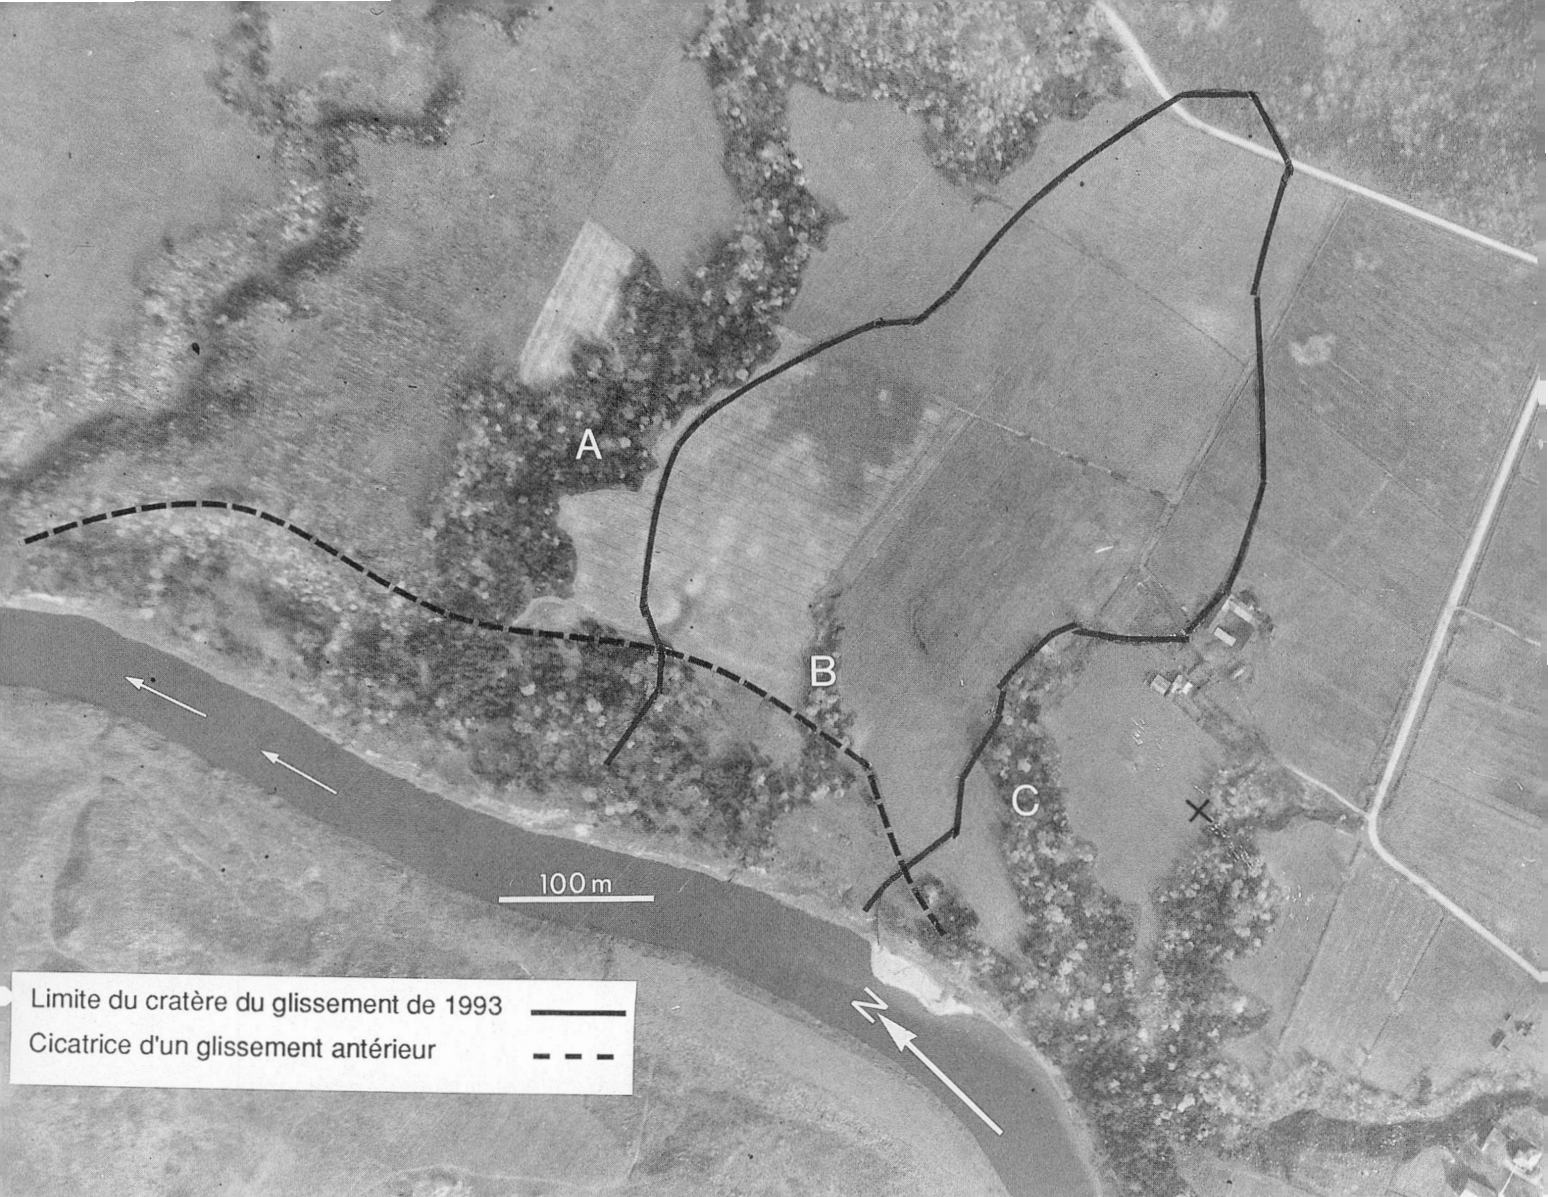
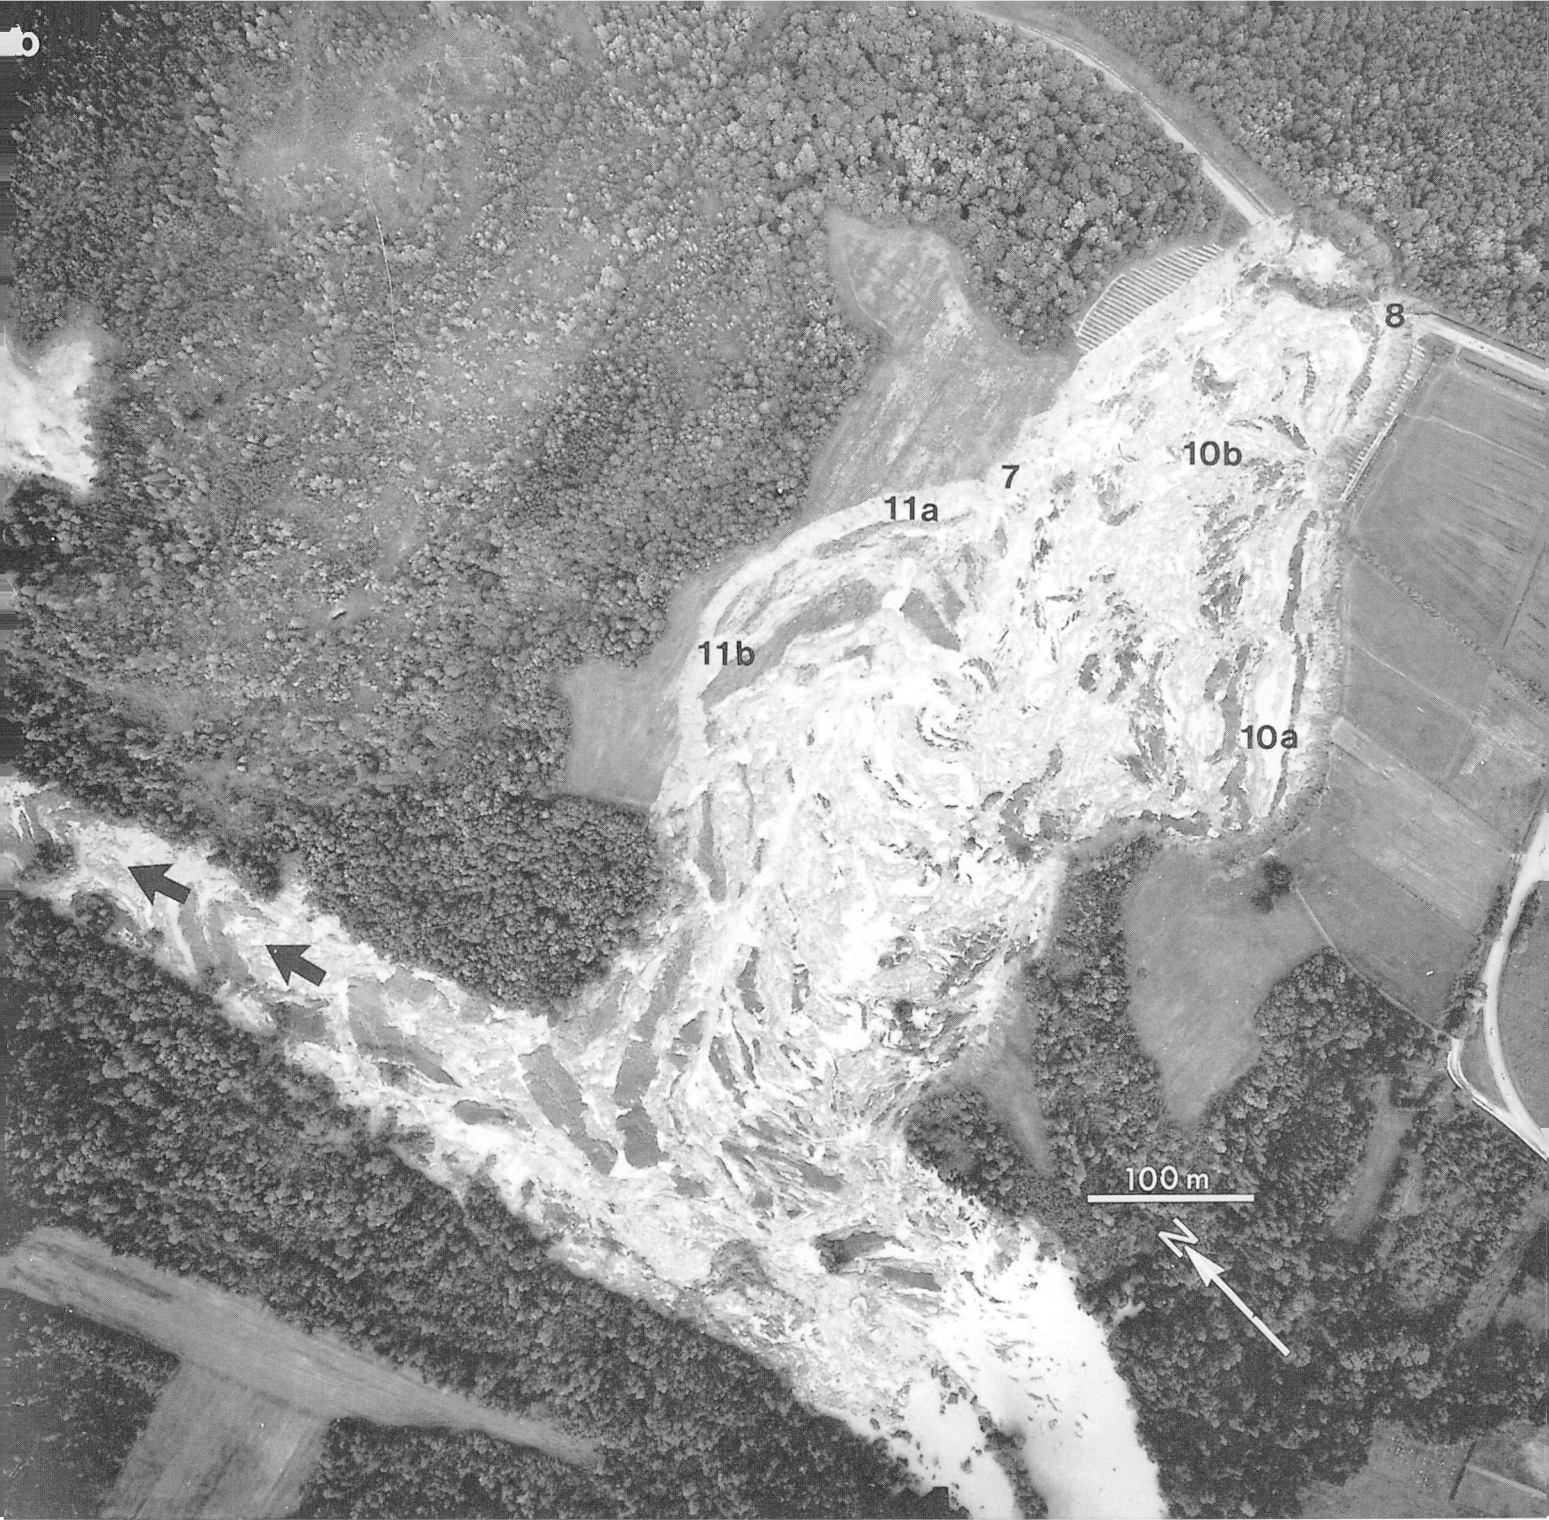
Figure 2. Photographies aériennes du site de Lemieux **a)** avant le glissement (21 novembre 1945; PNA A9615-91) et **b)** après le glissement (22 juin 1993, CAS 93049-13). Le site se trouve sur un tronçon droit de la vallée de la South Nation, juste en aval de la rive concave extérieure d'un méandre (fig. 1). Le glissement de 1993 s'est produit à l'endroit où l'on retrouve la cicatrice d'un glissement rétrogressif antérieur; une ligne tiretée délimite la paroi de fond de l'ancienne cicatrice. Cette cicatrice forme une terrasse le long du versant de la vallée, à environ 15 m au-dessus du lit de rivière antérieur au glissement. La majeure partie de la région qui s'est effondrée était des terres agricoles en friche et un peu de forêt mélangée. La rupture s'est produite entre deux ravins se prolongeant vers l'est à partir du versant de la vallée (A et C). Un ravin plus petit (B) situé entre les deux premiers a été oblitéré par le glissement. L'étendue de la rupture semble avoir été contrôlée par la présence du ravin C, puisque le cratère suit plus ou moins la crête supérieure du ravin et commence ensuite à s'incurver à l'entour, derrière lui (fig. 2b). La présence de ce ravin a probablement fourni suffisamment de drainage à la région immédiate pour prévenir une rupture. À noter la barre dans la rivière qui coïncide approximativement avec le bord amont de l'embouchure du cratère; elle apparaît sur les cartes et sur les photographies aériennes du site depuis au moins les années 1940.

La photo b) a été prise deux jours après le glissement et avant que la rivière bloquée eût surmonté les débris dans la vallée de la South Nation. Le cratère a 680 m de longueur et jusqu'à 320 m de largeur et couvre 17 ha (Evans et Brooks, sous presse). La forme allongée n'est pas symétrique; des rentrants tournés vers l'extérieur s'étendent à la fois des côtés nord et sud. Les numéros renvoient aux figures 7, 8, 10a, 10b, 11a et 11b.

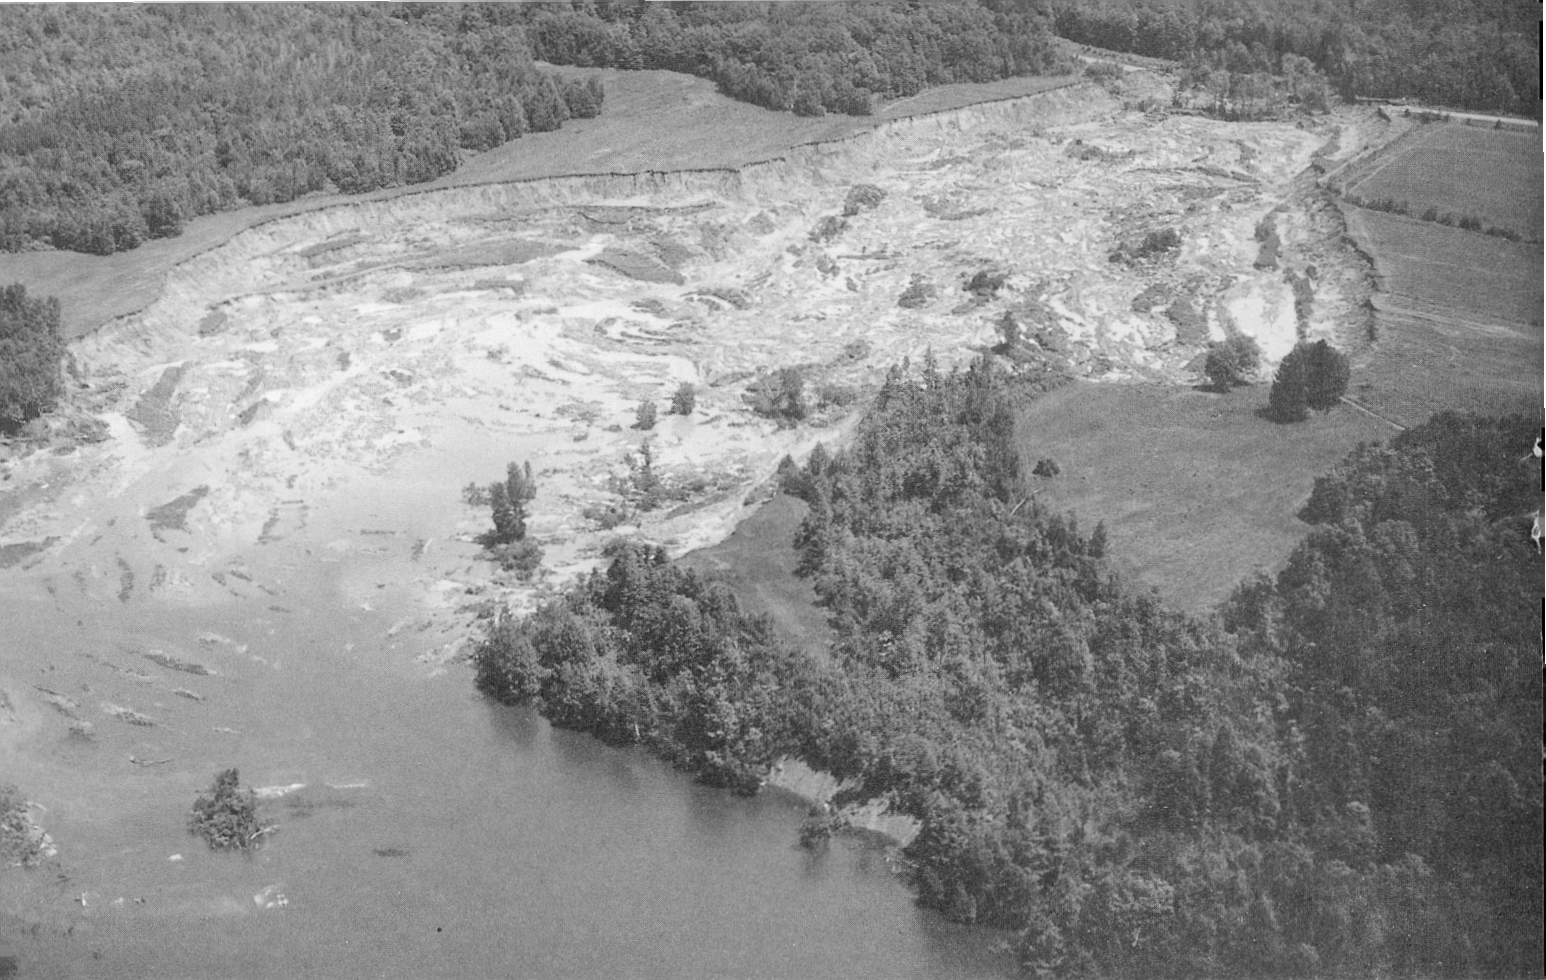
Figure 3. Vue aérienne du glissement de terrain de Lemieux (CGC 1993-254F) prise à la fin de la matinée, le mercredi 23 juin 1993. Le glissement a déplacé entre 2,5 et 3,5 Mm³ de matériaux dont la majeure partie a coulé dans la vallée de la South Nation, bloquant la rivière (avant-plan). La surface du cratère se trouve jusqu'à 12 m sous le delta d'esker de Russel et Prescott et descend légèrement vers la vallée de la South Nation.

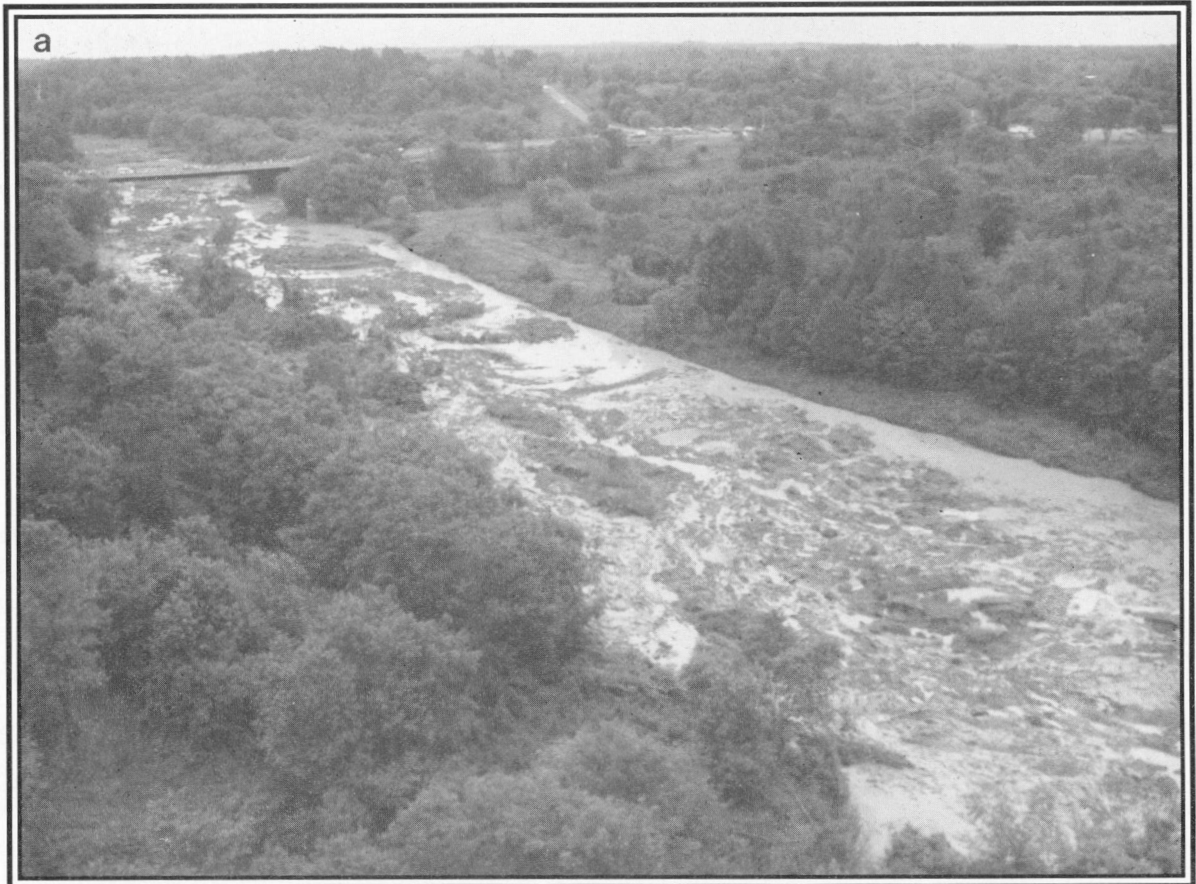
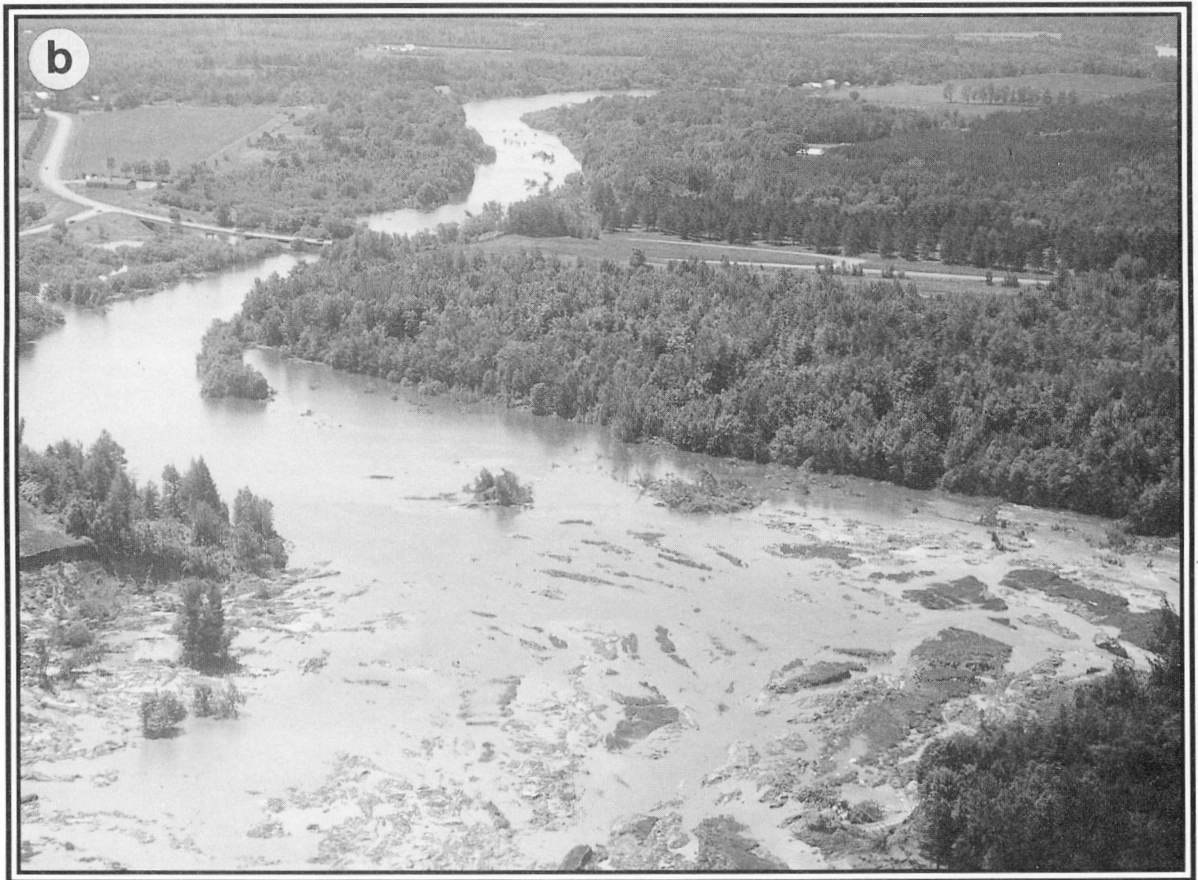
Figure 4. a) Les débris du glissement, consistant en blocs transportés de matériaux relativement intacts dans une matrice d'argile et de silt liquéfiés, ont enfoui le fond de la vallée sur environ 1,6 km en amont et 1,7 km en aval de l'embouchure du cratère. Cette vue aérienne est orientée vers l'aval, en direction du pont de la route de comté 8 qui traverse la rivière South Nation à environ 800 m en amont du cratère, et montre les débris qui ont coulé vers l'amont le long du fond de la vallée. Au pont, les débris remplissent la vallée sur une profondeur évaluée à environ 12 m (photo : Ottawa Citizen). **b)** L'accumulation des débris dans la vallée de la South Nation a bloqué la rivière en amont du cratère. Immédiatement après le glissement, les eaux de la rivière se sont mises à monter et ont fini par passer par-dessus ces débris. Les eaux retenues ont atteint, dans le fond de la vallée, une hauteur maximale d'environ 12 m au-dessus de leur hauteur antérieure au glissement, ce qui a causé, en amont, des inondations qui ont atteint Casselman, en Ontario (fig. 1). Cette photographie a été prise vers la fin de la matinée, le mercredi 23 juin 1993, approximativement au moment où les eaux retenues de la rivière atteignaient leur hauteur maximale; la photo montre une vue en travers de l'embouchure du cratère, vers l'amont, dans la vallée de la South Nation. (CGC 1993-254B)

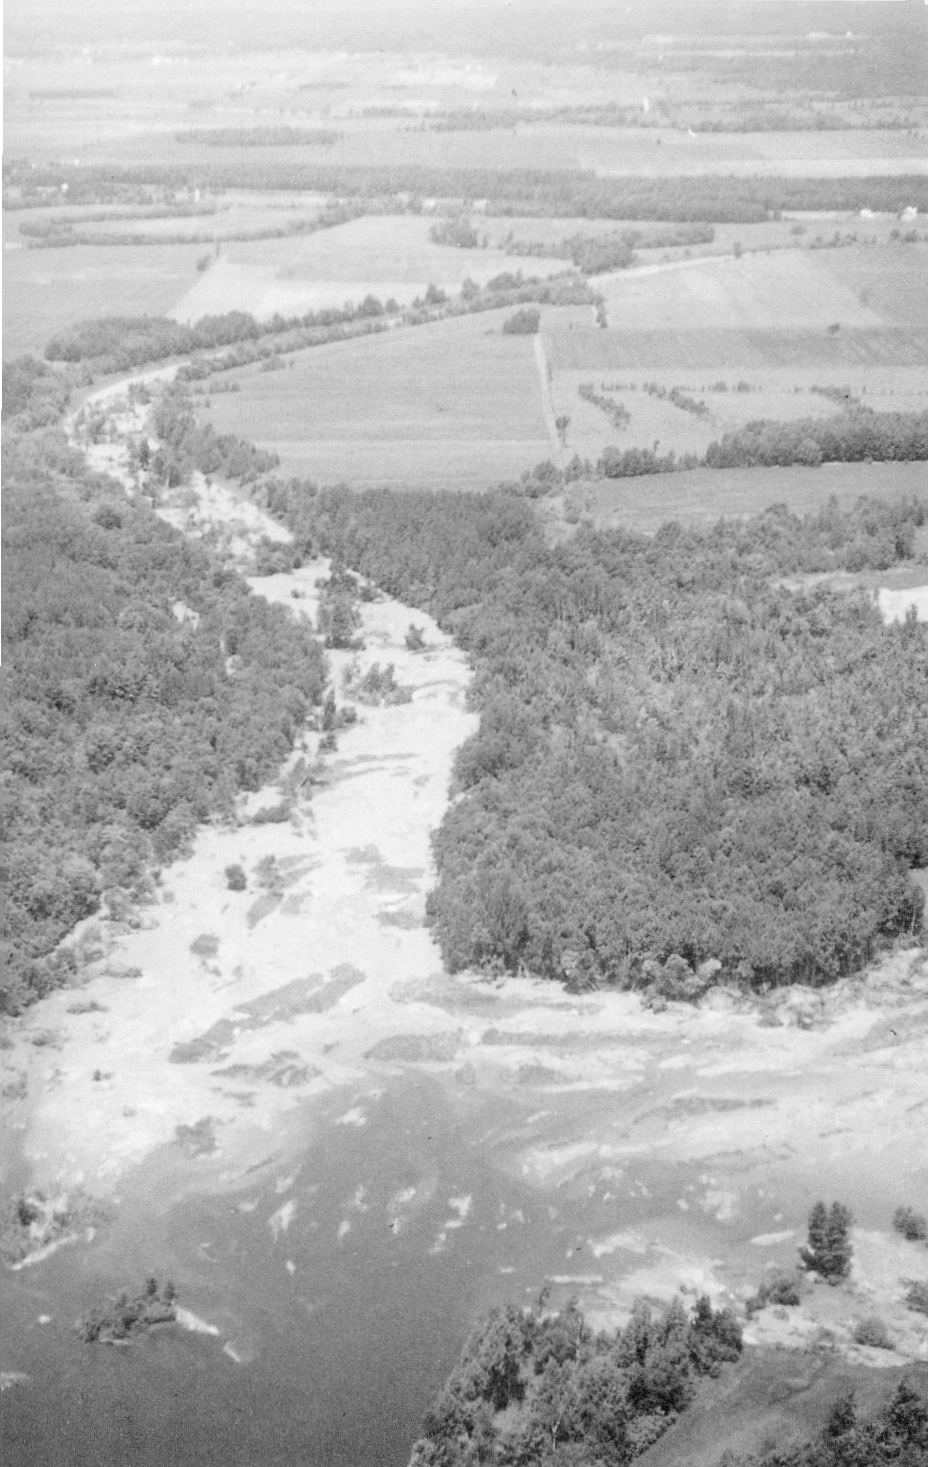
Figure 5. Vue en aval, en travers de l'embouchure du cratère, montrant les débris glissés qui se sont déplacés en aval le long du fond de la vallée (CGC 1993-254A). La photo a été prise à la fin de la matinée, le mercredi 23 juin 1993, des heures après que les eaux retenues de la rivière eussent surmonté le barrage formé par le glissement et eussent recommencé à descendre. Indication d'une modification rapide de la turbidité des eaux, la couleur des eaux change de foncées à claires à partir de l'embouchure du cratère, où l'écoulement commence à s'accélérer en travers de la crête du barrage de glissement, causant l'érosion et le transport des débris. De hauts niveaux de turbidité de l'eau ont détérioré la qualité de l'eau pour les fermes et les agglomérations situées en aval pendant plusieurs jours après la reprise du courant dans la rivière.

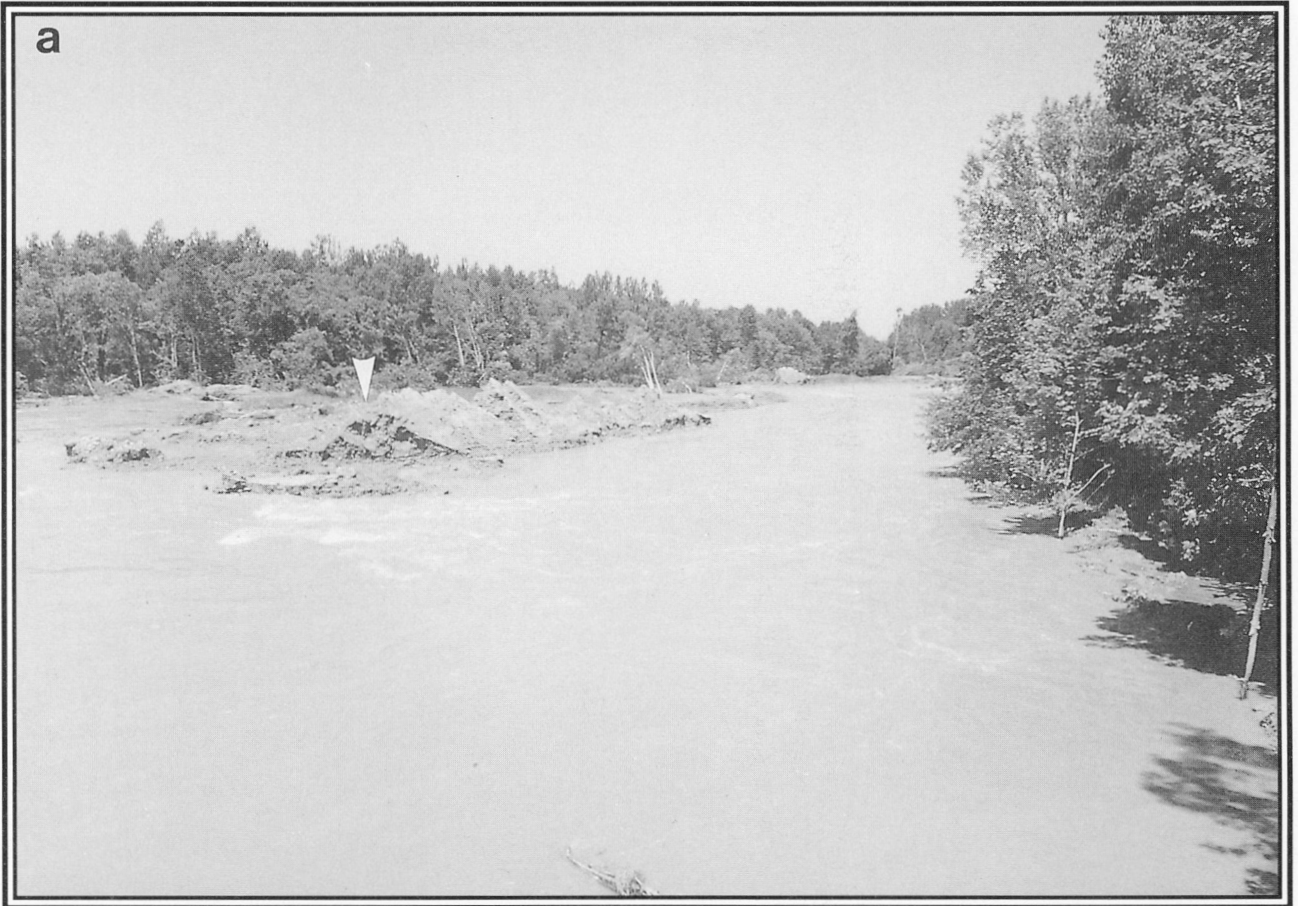
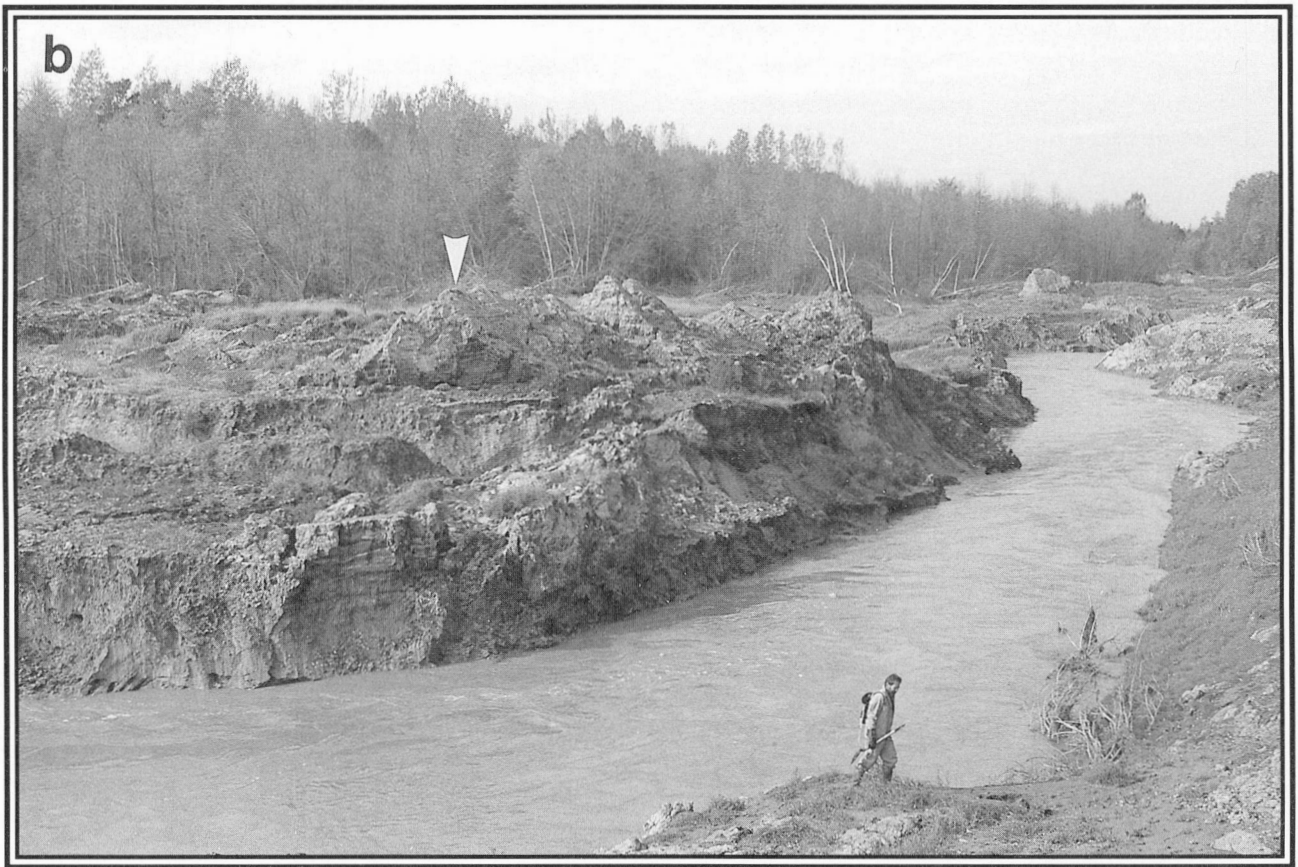
Figure 6. Après avoir surmonté le barrage dû au glissement de terrain, la rivière South Nation s'est écoulee initialement sous la forme d'une grande nappe subdivisée par des blocs intacts de sédiments et par de la végétation transportée (voir fig. 5). La rivière a graduellement incisé les débris (2 m le 7 juillet), réduisant ainsi le niveau des eaux retenues et créant un chenal relativement étroit et sinueux. Des photographies comparatives du cours de la rivière, vers l'aval, immédiatement sous la lèvre inférieure de l'embouchure du cratère révèlent ce changement : a) prise au début de l'après-midi, le jeudi 24 juin 1993, avant que ne se soit faite une incision significative (CGC 1993-254I) et b) le 11 octobre 1993, après une incision d'environ 5 m. Les photographies ont été prises au même endroit : les flèches en a) et en b) montrent une crête proéminente commune. (CGC 1993-306)

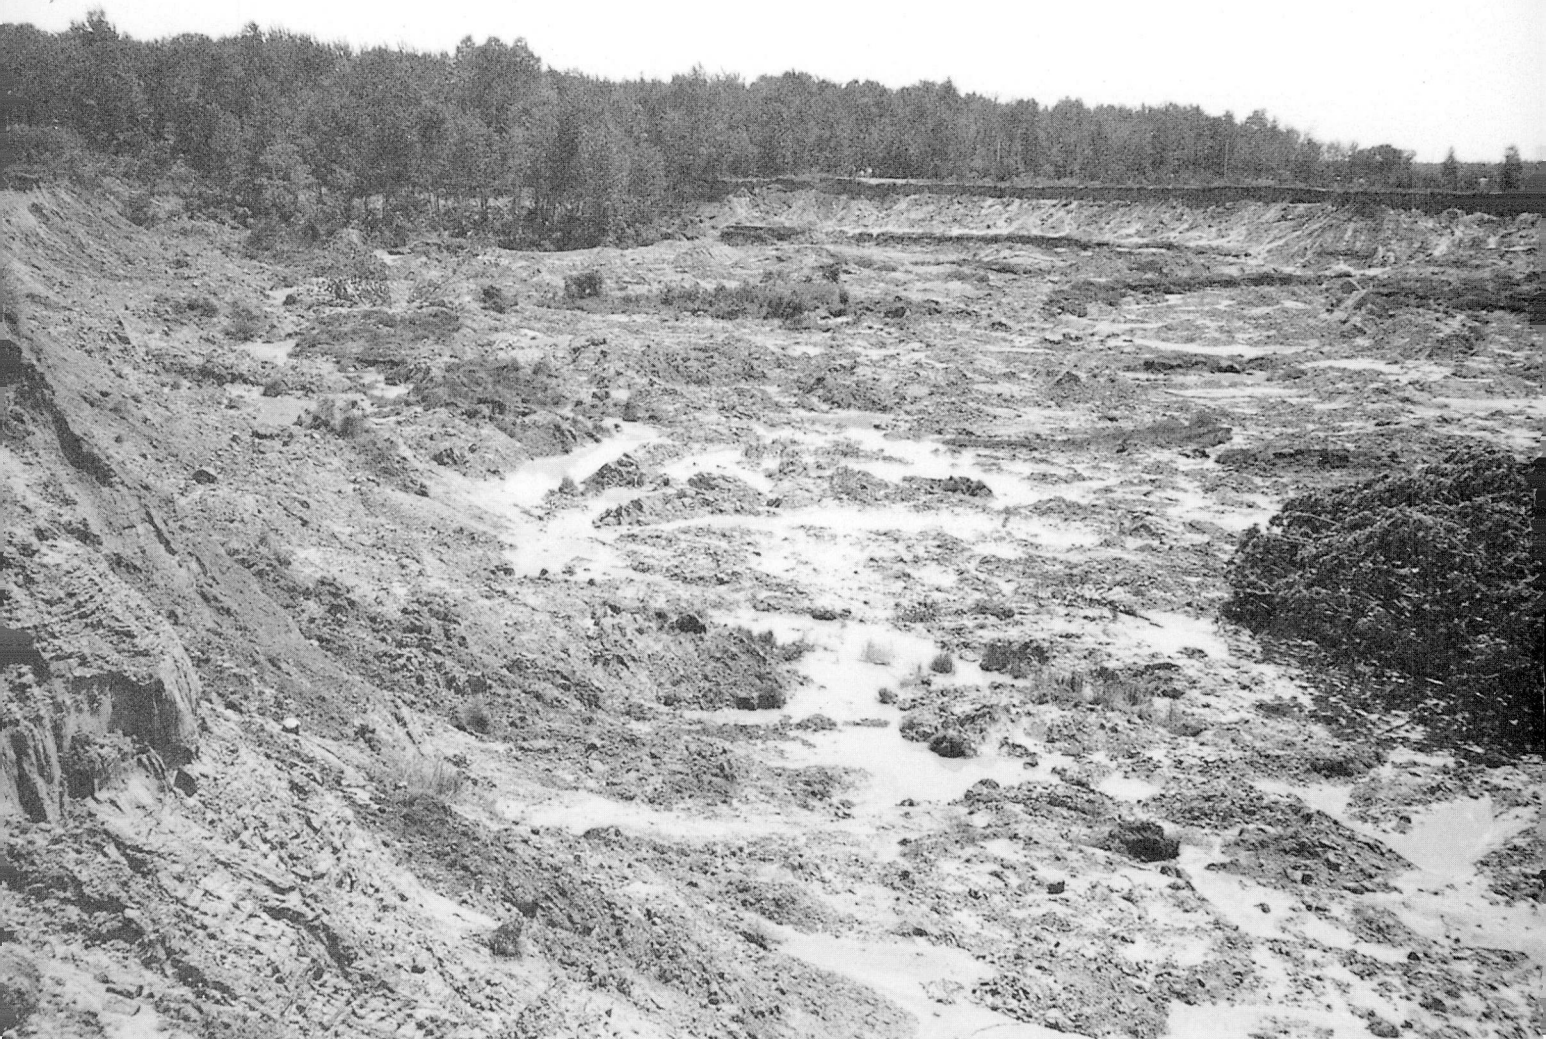
Figure 7. Vue le long de la paroi nord, vers la paroi du fond. Le long du cours de la vallée de la South Nation susceptible de glissements de terrain, les sédiments glaciomarins (silts et argiles) sont enfouis sous des sables deltaïques. Les parois du cratère révèlent l'existence d'une séquence négative de sédiments qui passent de sables amorphes à des sables silteux interstratifiés, à des sables fins/silts laminés avec de minces couches d'argile, puis enfin à des argiles laminées avec de minces couches de silt. Les dépôts dans la partie supérieure de la séquence n'ont pas été remaniés au cours du glissement, mais ils se sont plutôt fracturés pour former des blocs mobiles dans les débris. Pendant des mois après la coulée, l'eau suintait de toutes les laminations les plus grossières sur les parois du cratère. CGC 1993-295A

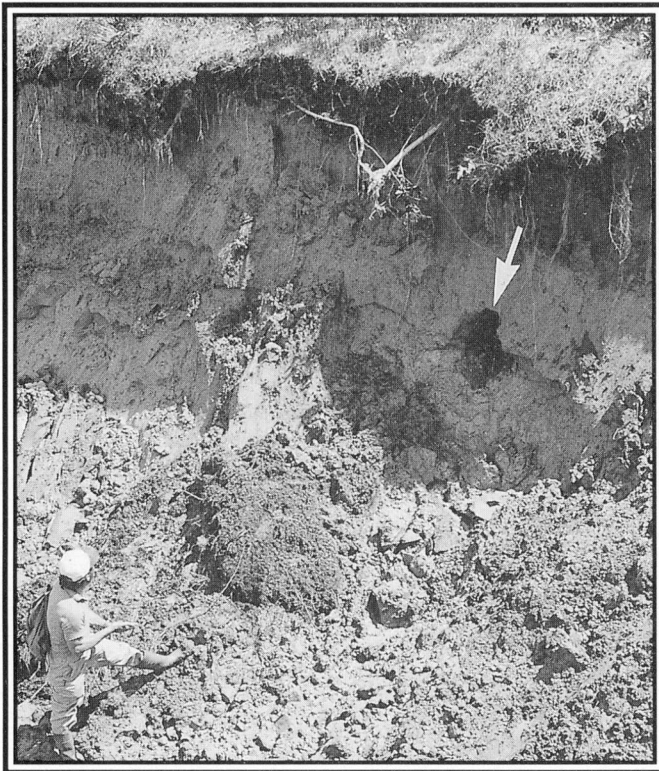
Figure 8. La présence répandue d'eau stagnante et les indications de drainage dans le sous-sol sur la surface intacte en bordure du cratère indiquent que le niveau phréatique était élevé au moment du glissement de terrain. Après la rupture, les eaux souterraines suintaient des parois du cratère et il y avait érosion de renards horizontaux aux endroits où l'écoulement était concentré. Le diamètre de ces renards s'échelonnait de 0,1 à 1 m et la plupart étaient situés à une profondeur d'environ 2,5 m à l'interface sable/silt. Le renard visible sur cette photographie était situé sur la paroi de fond du cratère où l'on a observé dix-huit renards actifs le jeudi 24 juin 1993. Le diamètre et la profondeur de beaucoup de ces renards ont continué d'augmenter au cours de l'été. CGC 1993-295B

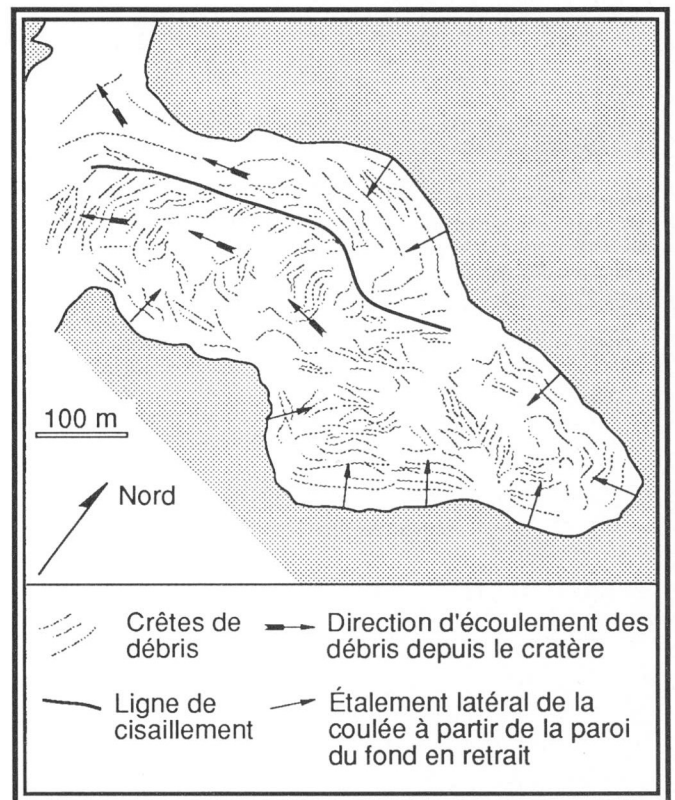
Figure 9. Dans les débris qui sont restés dans le cratère, il y a des blocs de sédiments intacts et des bandes de sol et des arbres restés debout qui forment des crêtes linéaires dans l'argile remaniée et les eaux retenues (fig. 2b). La disposition des crêtes est contrôlée par la façon dont s'est effectué le retrait de la paroi du fond mais, étant donné que la majeure partie des débris a coulé dans la vallée fluviale, la configuration du retrait ne reflète vraisemblablement que le stade final du glissement. Si l'on présume que le retrait se fait perpendiculairement aux crêtes, la ligne des crêtes révèle que la rupture s'est généralement produite le long des côtés du cratère, de façon oblique par rapport au grand axe du cratère. Cette configuration du retrait a accru de façon significative la largeur du cratère et a contribué à la formation d'un rentrant à la fois sur les côtés nord et sud du cratère. Dans les deux tiers inférieurs du cratère, il existe un linéament qui part de la rivière et qui semble être une zone de cisaillement entre la coulée de débris dans la partie centrale du cratère et les débris écoulés à partir du rentrant du côté nord.

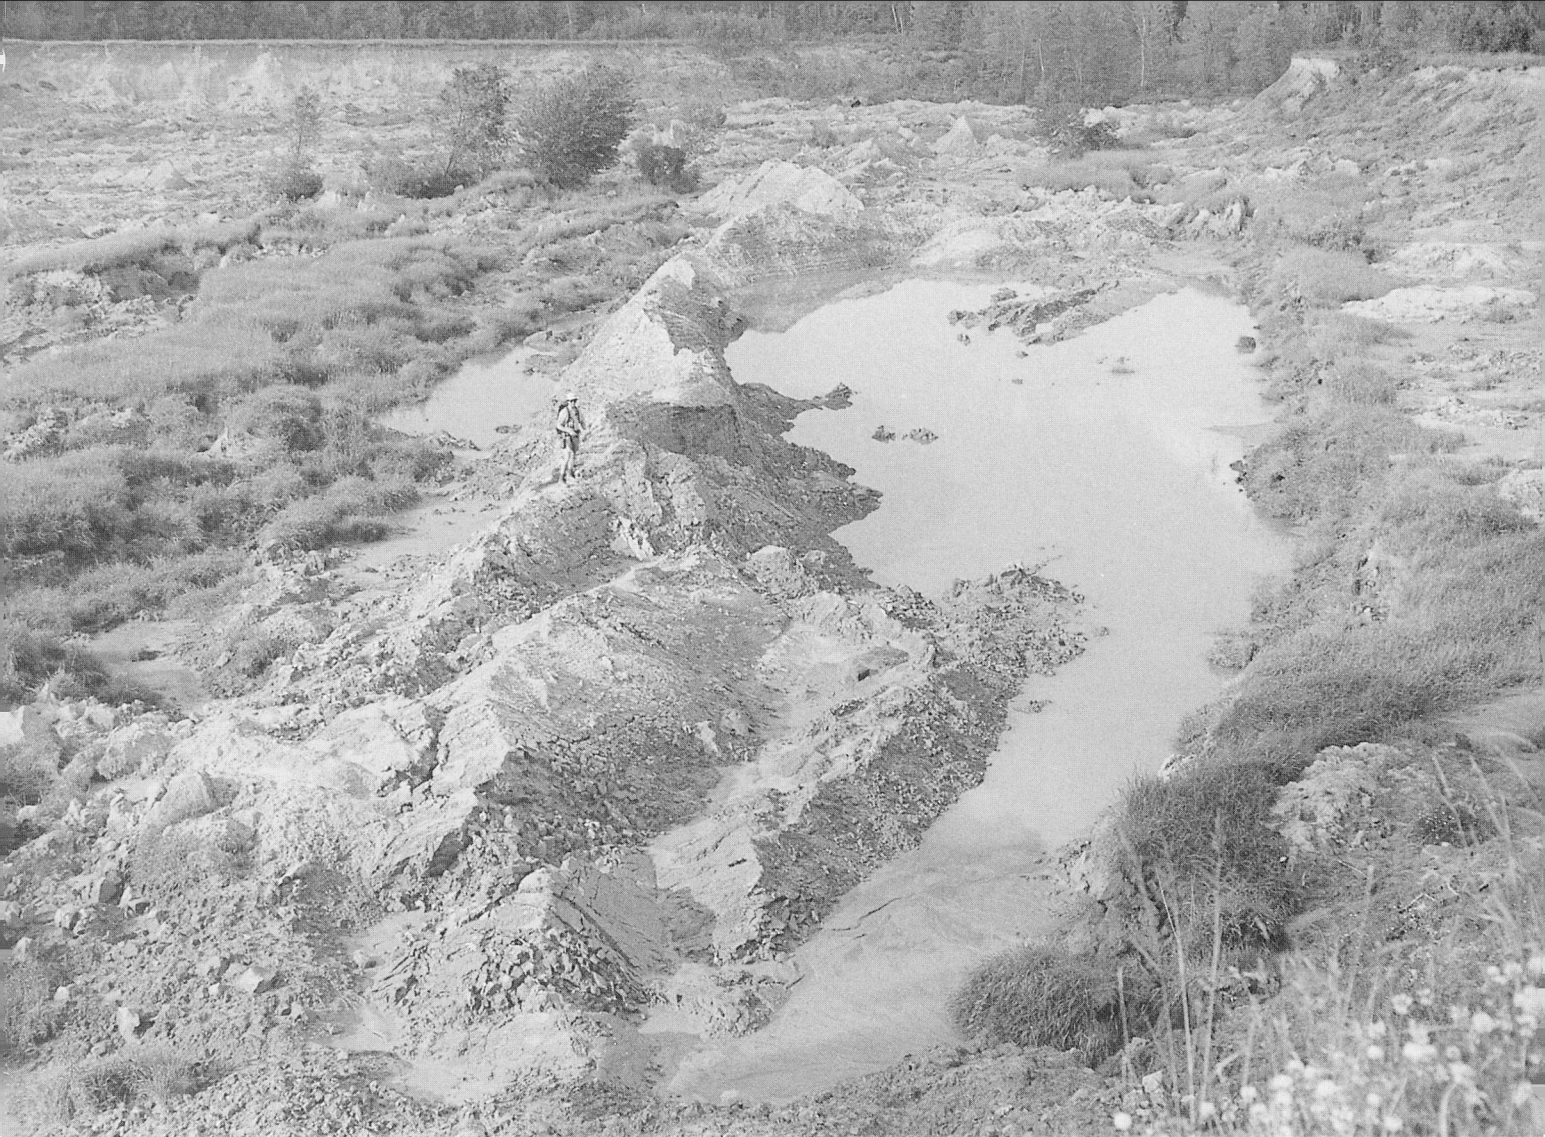
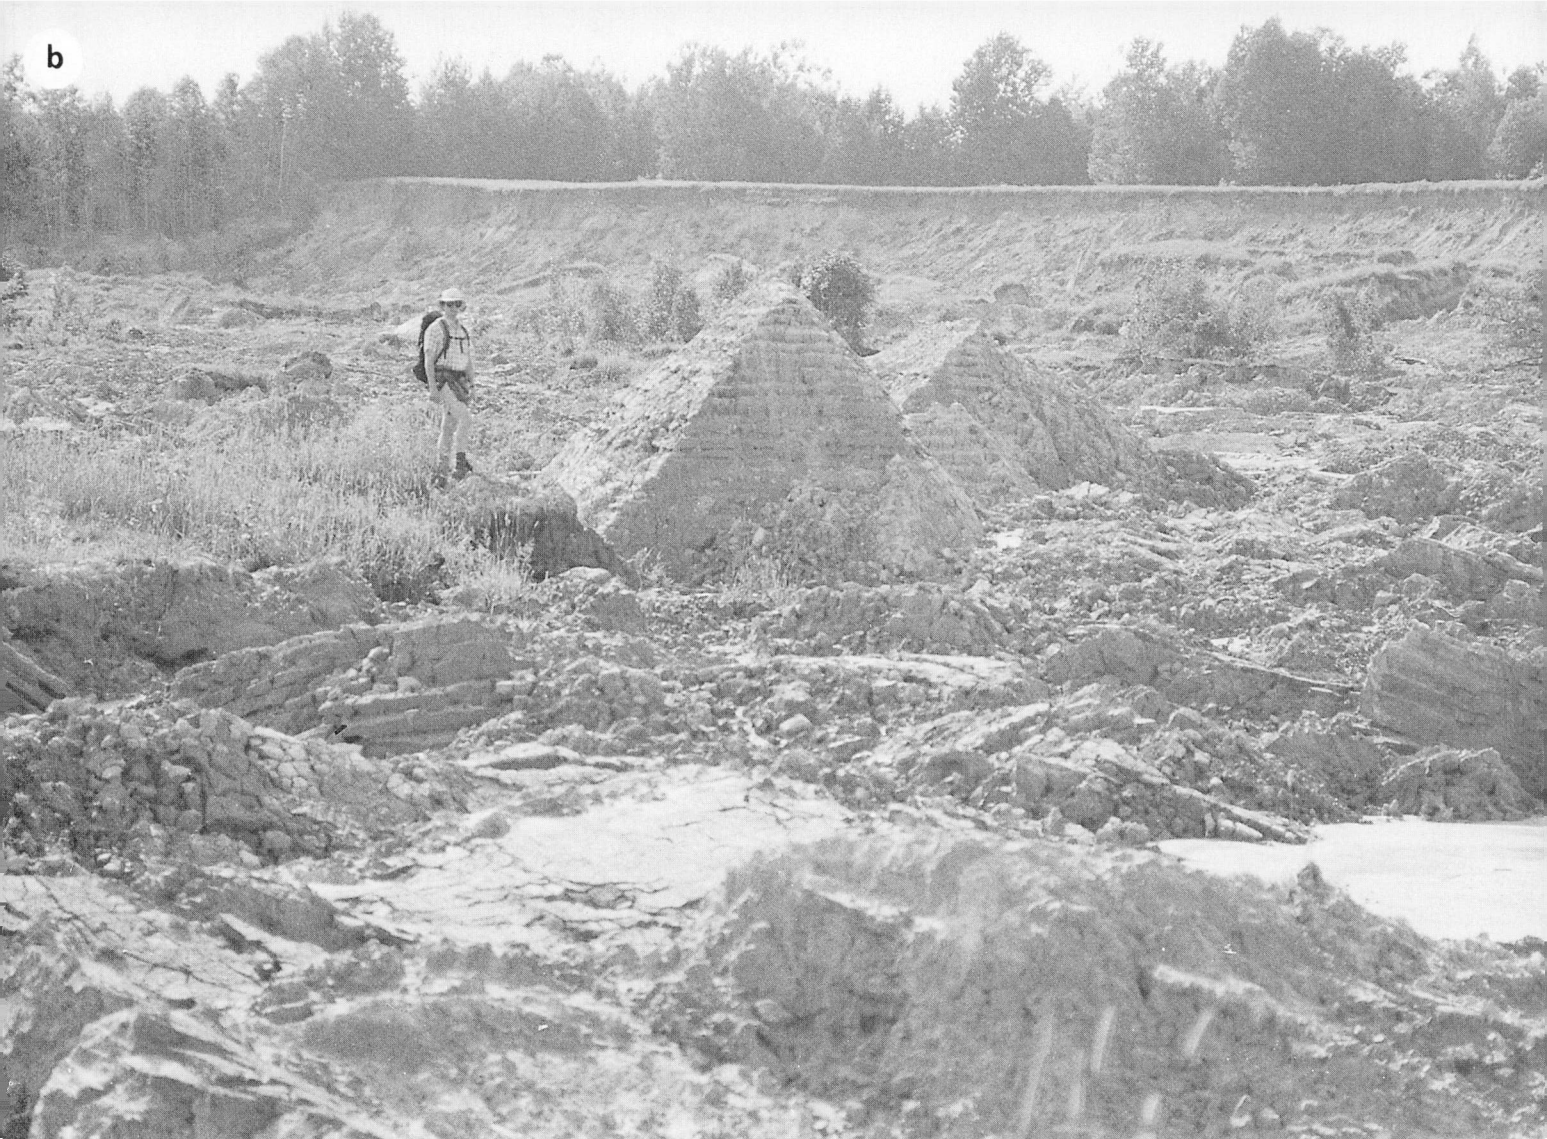
Figure 10. a) Des crêtes à arêtes vives et **b)** des blocs de forme prismatique de sédiments intacts sont des éléments proéminents des débris, en particulier à l'intérieur de la partie supérieure du cratère; la personne qui paraît sur la photo donne une idée de l'échelle. Les crêtes sont composées d'interstrates horizontales d'argile, de silt et de sable qui sont visibles en **b)**. Une étude comparative des interstrates dans les crêtes et les blocs et des dépôts intacts de la paroi latérale donne à penser qu'il y a eu un peu de subsidence et de déplacement.

À cause de l'horizontalité des interstrates, ces crêtes ne peuvent être attribuées à une rupture par rotation, mais plutôt à un déplacement latéral et à une subsidence différentielle des blocs (voir Carson, 1977). Entre les crêtes à arêtes vives, les débris consistent généralement en blocs perturbés et en sédiments remaniés, les blocs les plus fracturés et basculés présentant des indications de glissement le long des interstrates. CGC 1993-295C; CGC 1993-295D

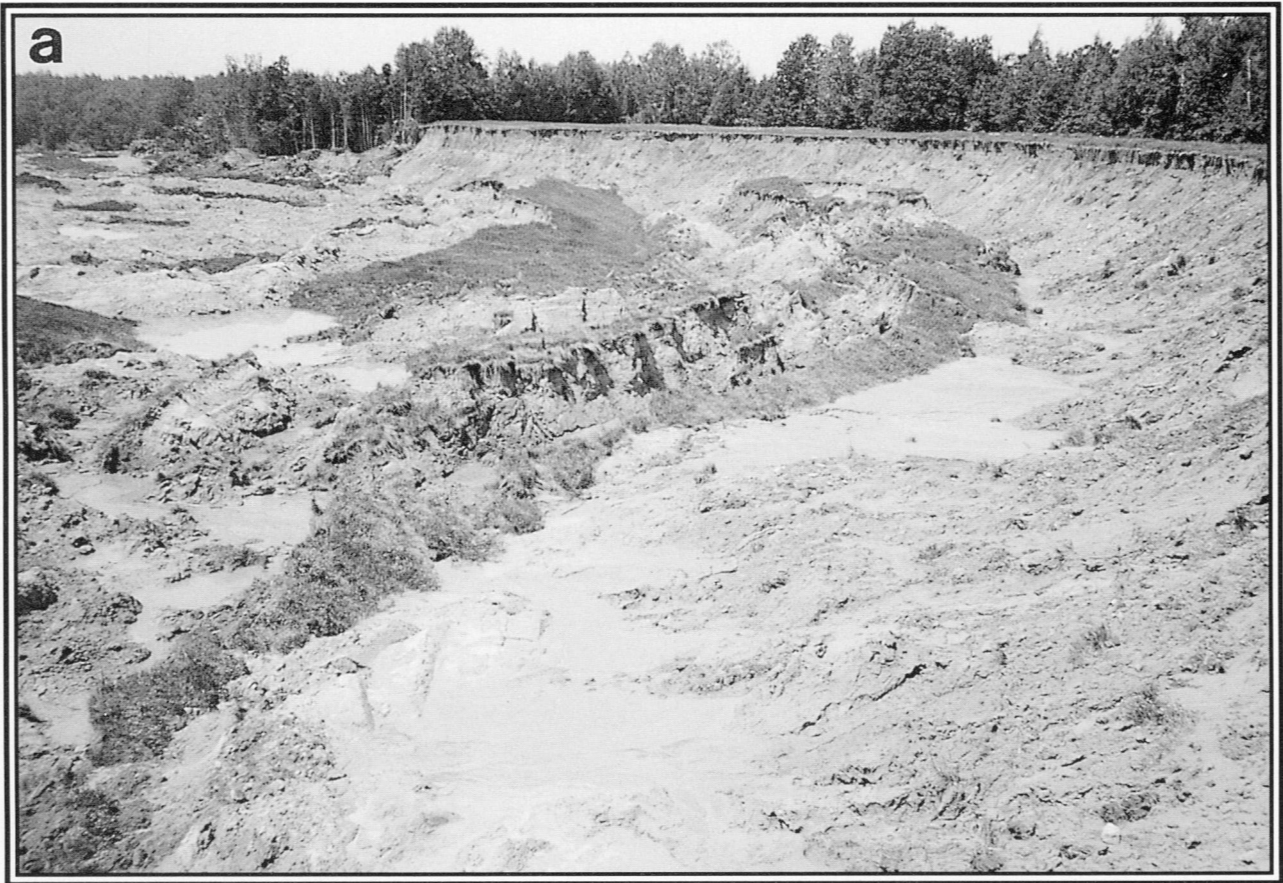
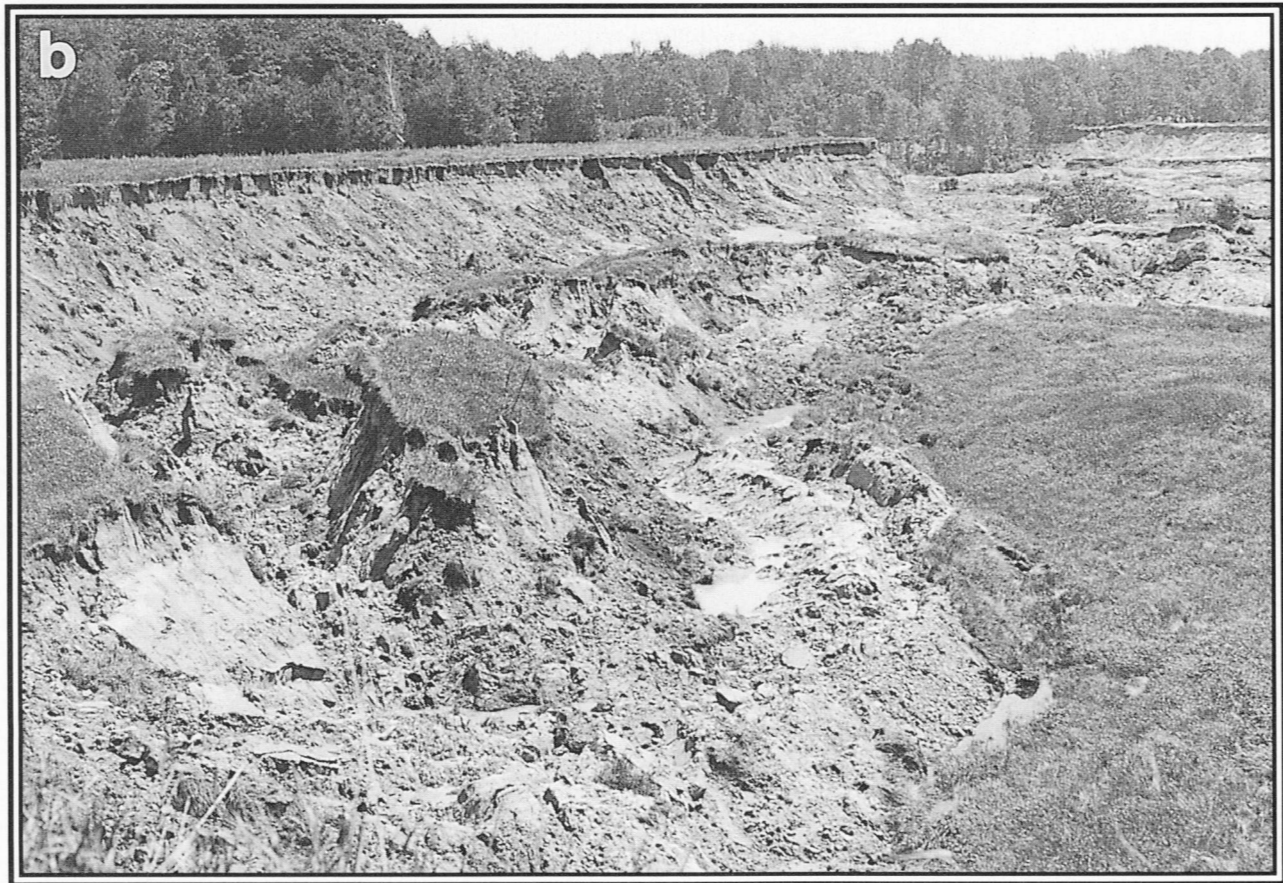
Figure 11. a) Les dernières étapes de la rupture le long du rentrant sur le côté nord du cratère ont comporté des ruptures par rotation plutôt qu'une subsidence et un déplacement comme sur le côté sud. Deux blocs ayant pivoté sur eux-mêmes sont visibles sur cette photographie; leurs surfaces s'inclinent vers la paroi. Sont aussi visibles sur la photographie à la base de la paroi des microcônes alluviaux formés par les suintements qui ont transporté du sable et du silt à partir du côté du cratère. Des cônes semblables sont fréquents à la base de la paroi, tout le long de la bordure du cratère. CGC 1993-295E
b) La couverture rigide (sol, sable et silt) du dernier bloc pivoté s'est fracturée et certaines pièces ont basculé vers l'avant. De l'argile silteuse grise a été poussée devant le dernier bloc pivoté, soulevant le sol d'un bloc antérieur. CGC 1993-295F
