COMMISSION GÉOLOGIQUE DU CANADA
RAPPORT DIVERS 56

Le glissement de terrain de Lemieux du 20 juin 1993, vallée de la rivière South Nation, sud-est de l'Ontario - dossier photographique

G.R. Brooks, J.M. Aylsworth, S.G. Evans, et D.E. Lawrence

1994

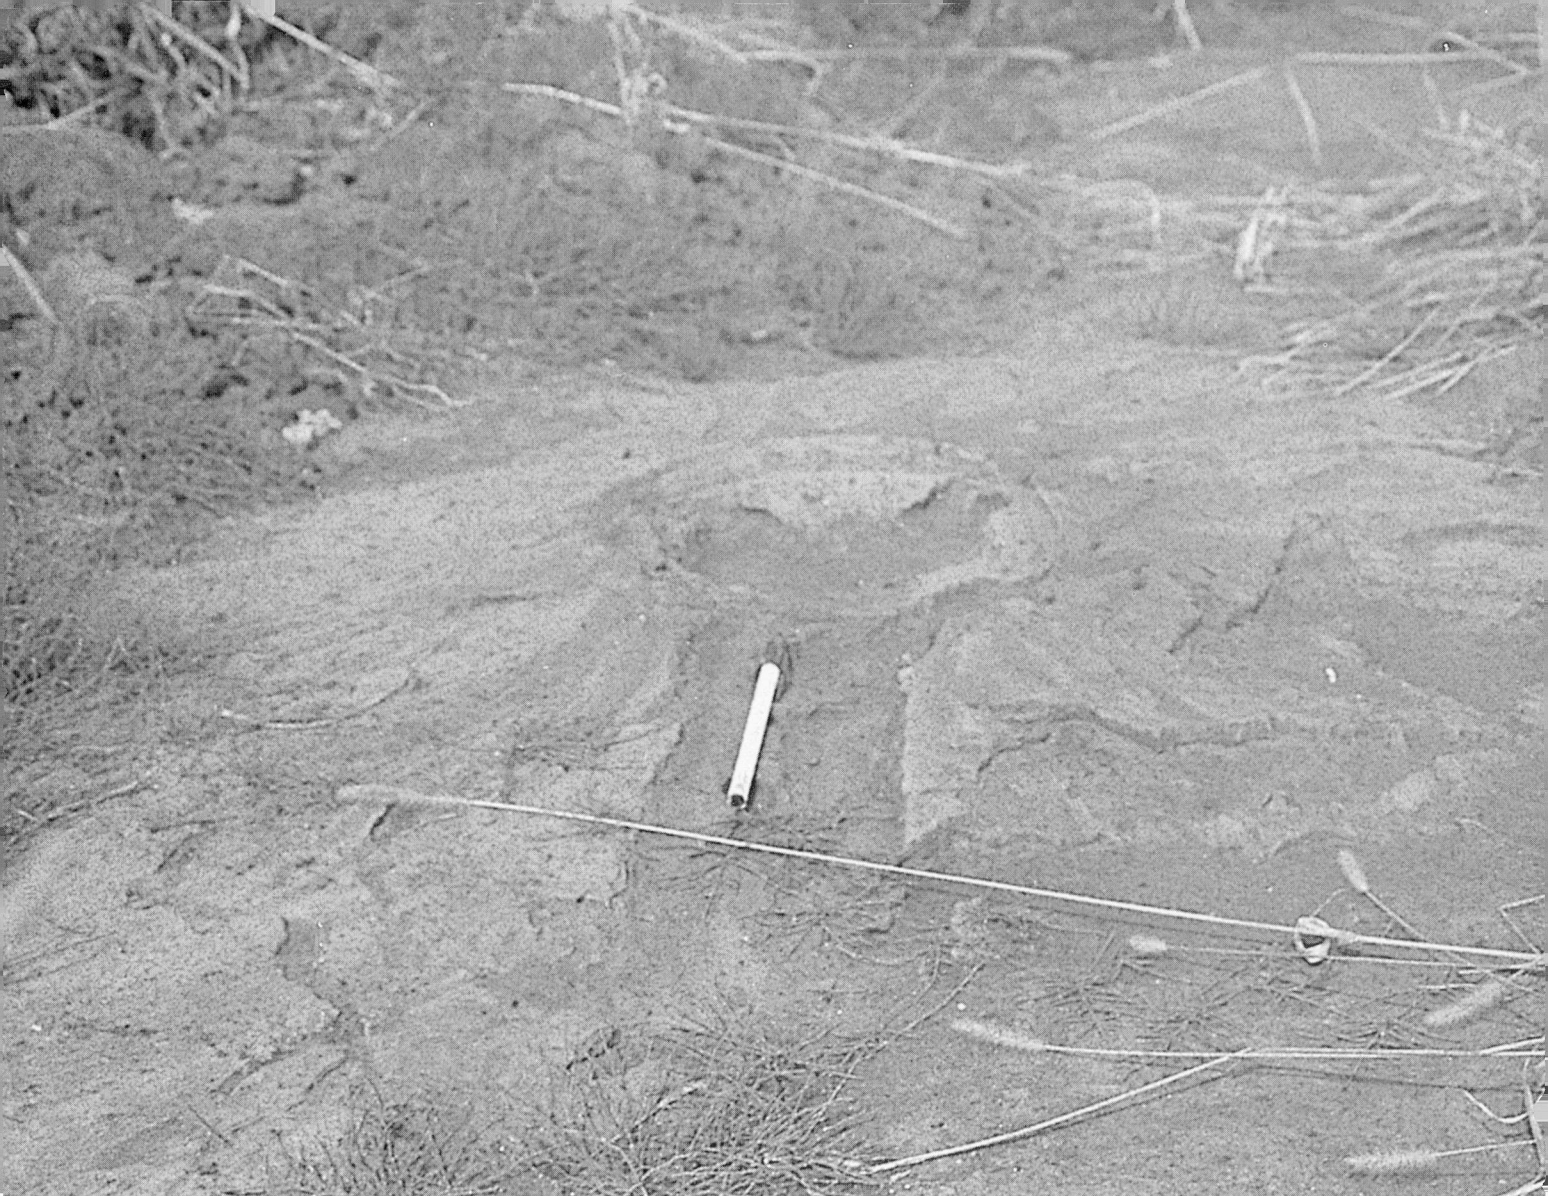
Figure 12. Dans les semaines et les mois qui ont suivi le glissement, le dépôt des débris a provoqué un dénoyage qui a produit de petits «volcans» de boue à la surface de la partie inférieure du cratère. CGC 1993-295G
