# MODIFICATIONS GÉOMORPHOLOGIQUES CAUSÉES PAR UNE FORTE CRUE : EXEMPLES PHOTOGRAPHIÉS DANS LA RÉGION DU SAGUENAY, AU QUÉBEC

**G.R. Brooks  
et  
D.E. Lawrence**

COMMISSION GÉOLOGIQUE DU CANADA  
RAPPORT DIVERS 62

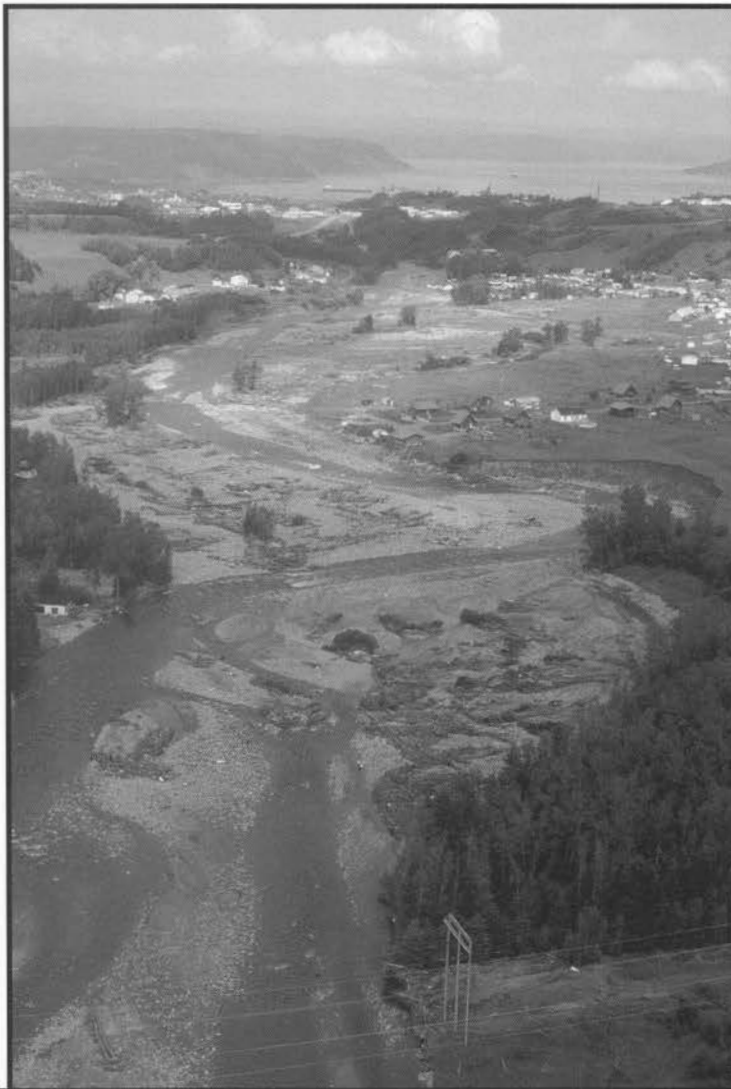
**Figure 7.** Dans certains tronçons, lorsqu'un certain débit est dépassé, la force (puissance) du courant excède le seuil de résistance à l'affouillement du fond de la vallée. Il peut alors se produire une érosion à grande échelle du périmètre du chenal et de la plaine d'inondation (Baker et Costa, 1987). La force du courant reflète non seulement le débit, mais aussi le gradient et la largeur de l'écoulement, alors que le seuil de résistance se rapporte à la rugosité hydraulique, à la couverture de végétation, à la morphologie et à la composition du fond de la vallée. Le seuil varie donc d'une rivière à une autre et d'un tronçon à un autre, bien que dans certains cas, il ne soit pas dépassé dans le cas de toute crue plausible. Si le seuil de résistance est dépassé, le degré d'érosion durant une telle crue reflétera l'histoire récente des crues de la rivière et la durée de l'écoulement excédant ce seuil (Kochel, 1988; Costa et O'Connor, 1995).

Le long du tronçon de 10 km sur le cours inférieur de la rivière à Mars, le débit de la crue était suffisamment puissant pour que le seuil de résistance soit dépassé. L'érosion étendue du fond de la vallée est imputable à l'action combinée de l'érosion des rives concaves, de l'avulsion du chenal et de la réactivation ou de la création de chenaux (Brooks et al., 1997). Le résultat net est la formation d'un chenal de crue d'une largeur variant entre 50 et 380 m qui, par endroits, est beaucoup plus large que le chenal existant avant la crue. Le chenal existant après la décrue présente un écoulement anastomosé contrairement au chenal à méandres présent avant la crue dont l'écoulement n'était pas divisé. Cette photographie montre le chenal élargi par la crue et la morphologie divisée de la rivière à Mars après la crue, en regardant vers l'aval à partir d'un point situé à environ 5 km en amont de l'embouchure de la rivière. Des processus semblables ont aussi considérablement élargi le chenal le long du tronçon inférieur (3 km) de la rivière Ha! Ha! Photographie prise le 27 juillet 1996. (GSC 1997-42X)

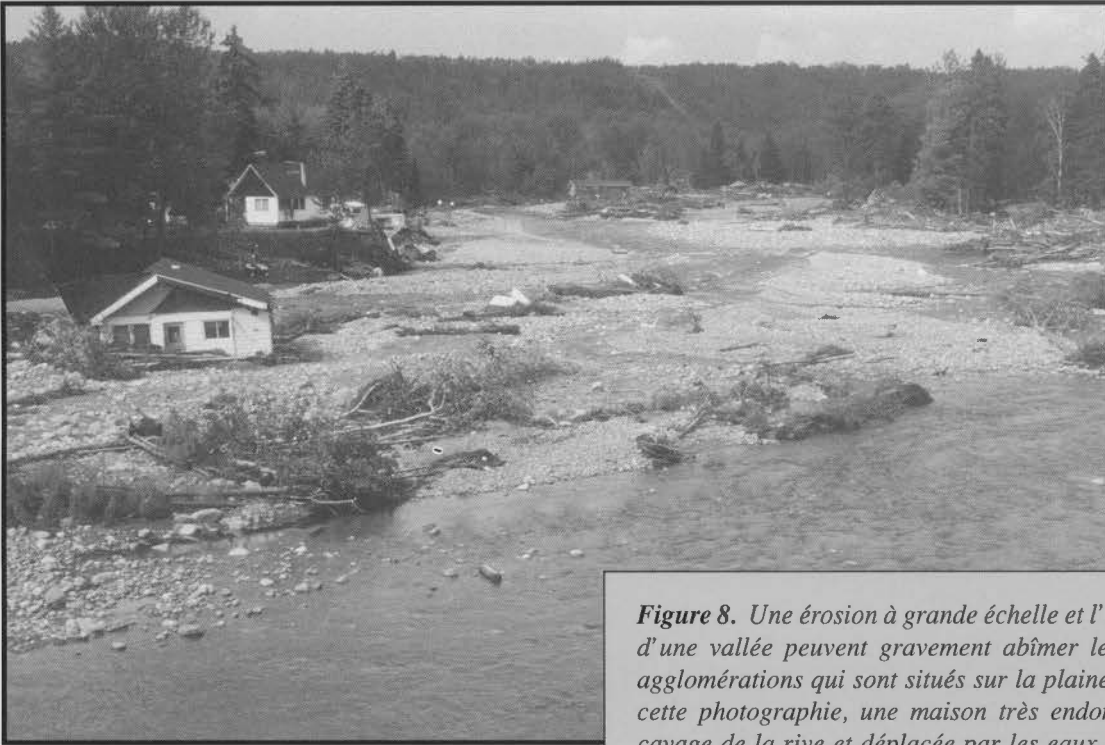
**Figure 8.** Une érosion à grande échelle et l'inondation du fond d'une vallée peuvent gravement abîmer les bâtiments et les agglomérations qui sont situés sur la plaine d'inondation. Sur cette photographie, une maison très endommagée par sous-cavage de la rive et déplacée par les eaux de crue repose sur un banc de gravier accumulé dans le chenal de crue longeant la rivière à Mars. Photographie prise le 27 juillet 1996. (GSC 1997-42CC)

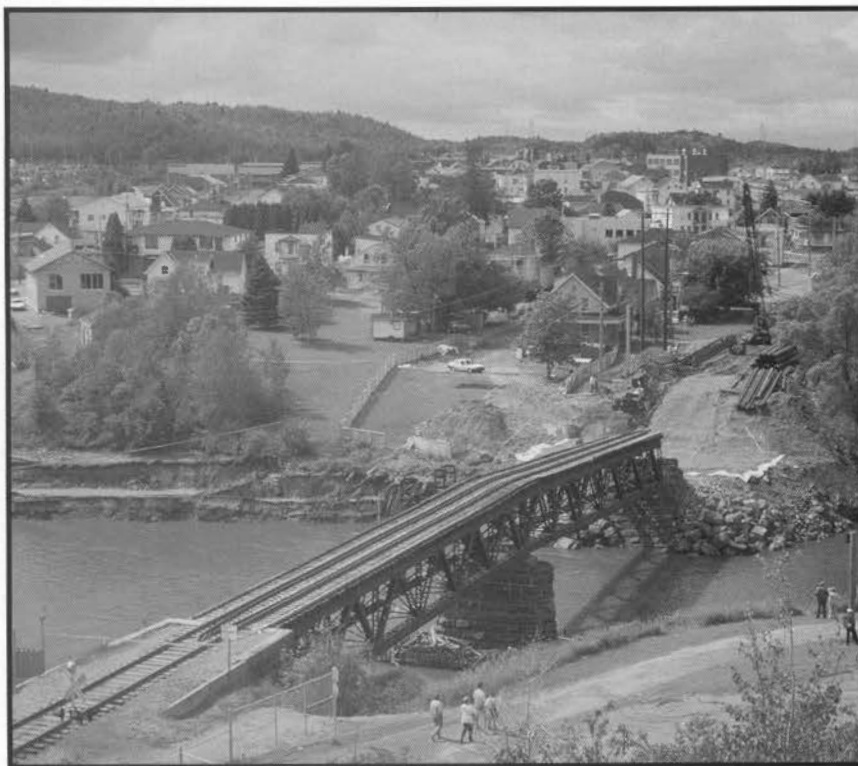
**Figure 11.** Durant les fortes crues, les ponts sont habituellement endommagés sans être nécessairement recouverts par l'eau. Les fondations des piles situées au milieu du chenal et les culées qui s'avancent dans le courant de crue créent un étranglement local du courant, ce qui cause une accélération de la vitesse du courant, donc l'érosion du lit ou de la berge de la rivière. En outre, de gros tourbillons peuvent se former en aval des culées et éroder la rive pendant qu'une turbulence se crée peut-être juste devant et derrière une pile et de part et d'autre de celle-ci, érodant, par conséquent, le lit de la rivière.

Bien qu'il soit en réparation dans la photo, ce pont ferroviaire traversant la rivière aux Sables a été beaucoup endommagé par la crue. La culée sur la rive gauche (la rive éloignée du chenal) a été érodée, abîmant la travée gauche, et l'appui gauche de la pile s'est incliné par suite de l'affouillement du lit autour de sa fondation. Photographie prise le 26 juillet 1996. (GSC 1998-015C)

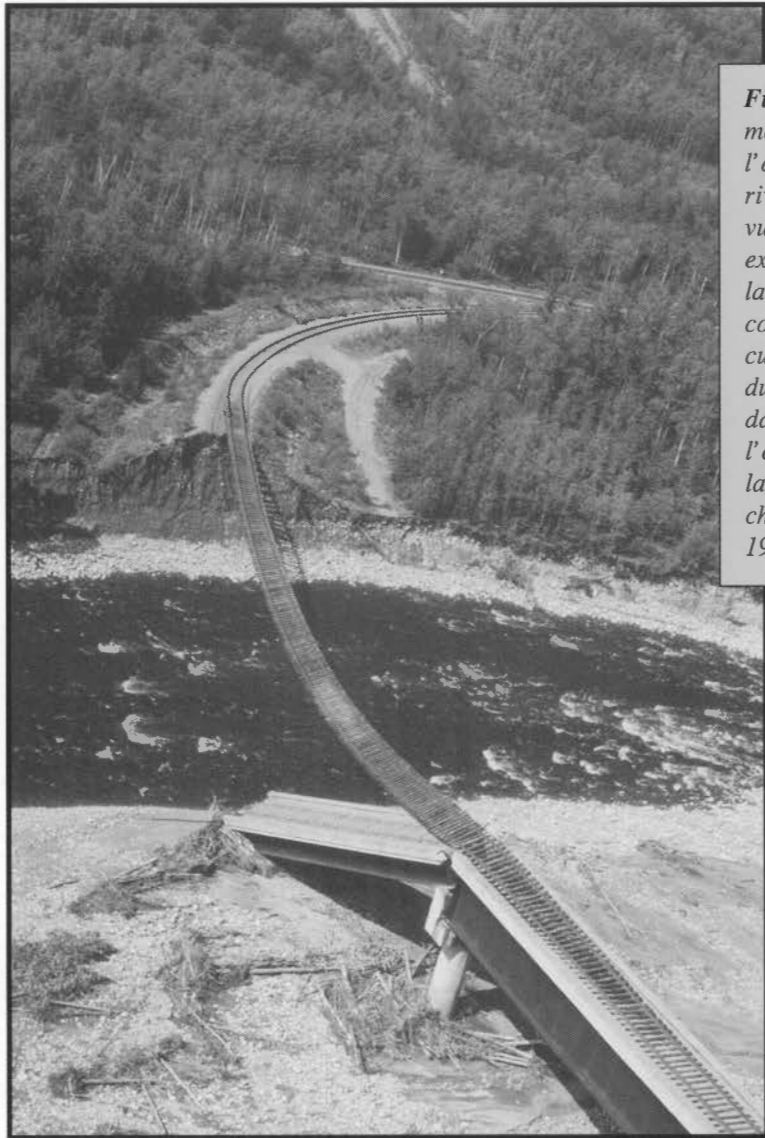
**Figure 12.** La rive concave (ou externe) d'un méandre de rivière est une partie de chenal alluvial où l'érosion est inévitable. Les ponts enjambant une rivière au sommet d'un méandre peuvent être vulnérables à l'érosion de la rive concave. Un exemple extrême d'une telle érosion est le site photographié sur la rivière à Mars. Durant la crue, l'érosion de la rive concave sur quelque 75 m a complètement arraché la culée gauche d'un pont ferroviaire sur la rive éloignée du chenal, causant l'effondrement de la travée gauche dans la rivière. La voie ferrée, sous-cavée par l'effondrement de la travée et l'érosion consécutive de la rive concave, est demeurée suspendue au-dessus du chenal après la crue. Photographie prise le 27 juillet 1996. (GSC 1998-015D)

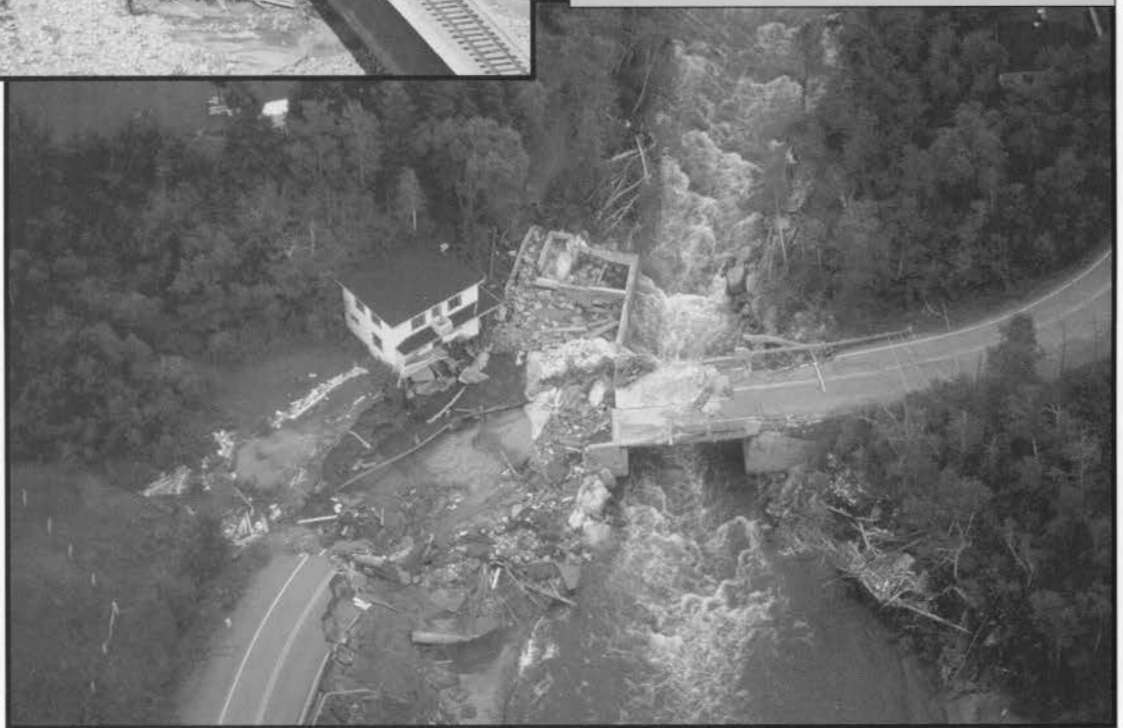
**Figure 13.** Les chutes à Martel, le long de la rivière du Moulin, présentent un autre exemple de dommages causés à un pont. Ici, les eaux de crue ont débordé au-dessus d'un pont qui crée un engorgement sur un tronçon étroit de la rivière, emportant une partie de la route et endommageant gravement deux maisons construites près de la rivière. Même si le pont a été abîmé, sa structure de base est demeurée intacte. Photographie prise le 27 juillet 1996. (GSC 1997-42WW)

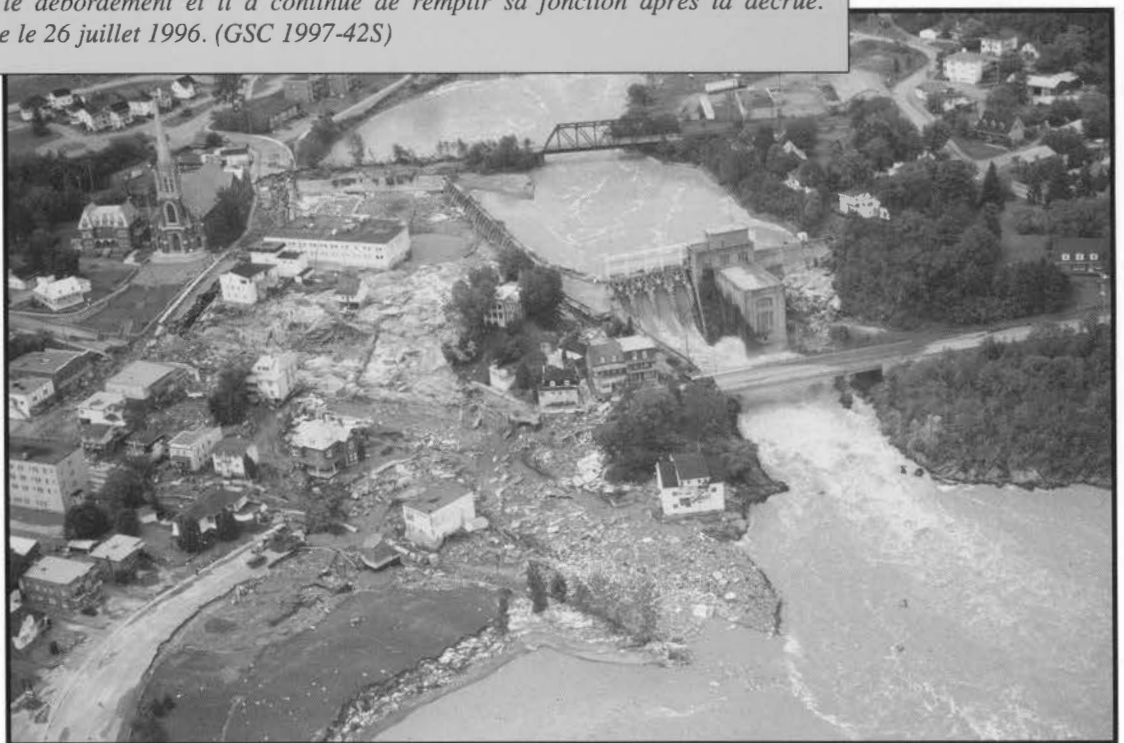
**Figure 14.** Lorsque le débit entrant d'un réservoir excède le débit sortant, le niveau du réservoir monte et il peut se produire un débordement du barrage ou de la digue. Ce débordement a lieu si la capacité totale de la sortie du barrage est dépassée ou si le débit sortant est freiné, par exemple, par des vannes partiellement ouvertes ou ne fonctionnant pas comme il se doit ou bouchées par des débris (fig. 4; Jansen, 1983). Le débordement d'un barrage ou d'une digue rend vulnérables les zones contiguës et en aval, en particulier s'il se produit une importante érosion de l'ouvrage ou d'une culée. Durant les crues de la région du Saguenay, un certain nombre de petits barrages n'ont pas pu retenir le trop-plein, ce qui a entraîné des bris de différents types et de degrés différents selon la morphologie générale des environs du barrage. La photographie ainsi que celles des figures 16 à 19 montrent des dégâts subis à des barrages qui régularisent le débit de petits réservoirs.

Cette photographie montre un barrage en béton dont le débordement a permis à une grande nappe d'eau de traverser une zone résidentielle et commerciale du centre-ville de Chicoutimi. Le torrent résultant a arraché la végétation et la mince couche de sédiments qui recouvrait le substratum rocheux, a érodé des routes et a démoli et endommagé des bâtiments, dont quelques-uns ont été littéralement emportés loin de leur fondation. Un large chenal d'érosion s'est creusé à travers la zone urbaine. Le sable et le gravier emportés par les eaux de débordement se sont déposés en formant un banc dans un étang de grande étendue, là où les eaux de crue ont rejoint le chenal original juste avant son embouchure. Le barrage n'a subi que des dommages visibles minimes pendant le débordement et il a continué de remplir sa fonction après la décrue. Photographie prise le 26 juillet 1996. (GSC 1997-42S)

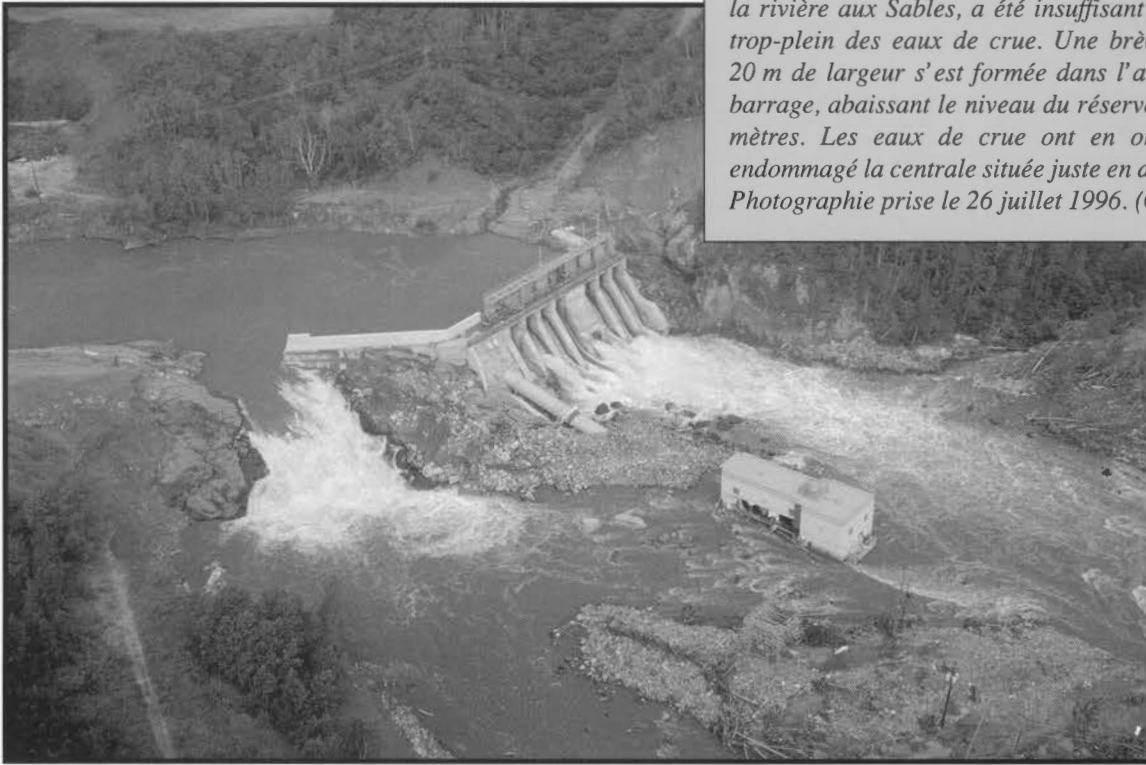
*Figure 15. Le barrage de la Ville de Jonquière, barrant la rivière aux Sables, a été insuffisant pour retenir le trop-plein des eaux de crue. Une brèche de quelque 20 m de largeur s'est formée dans l'aile de béton du barrage, abaissant le niveau du réservoir de plusieurs mètres. Les eaux de crue ont en outre gravement endommagé la centrale située juste en aval du barrage. Photographie prise le 26 juillet 1996. (GSC 1997-42L)*

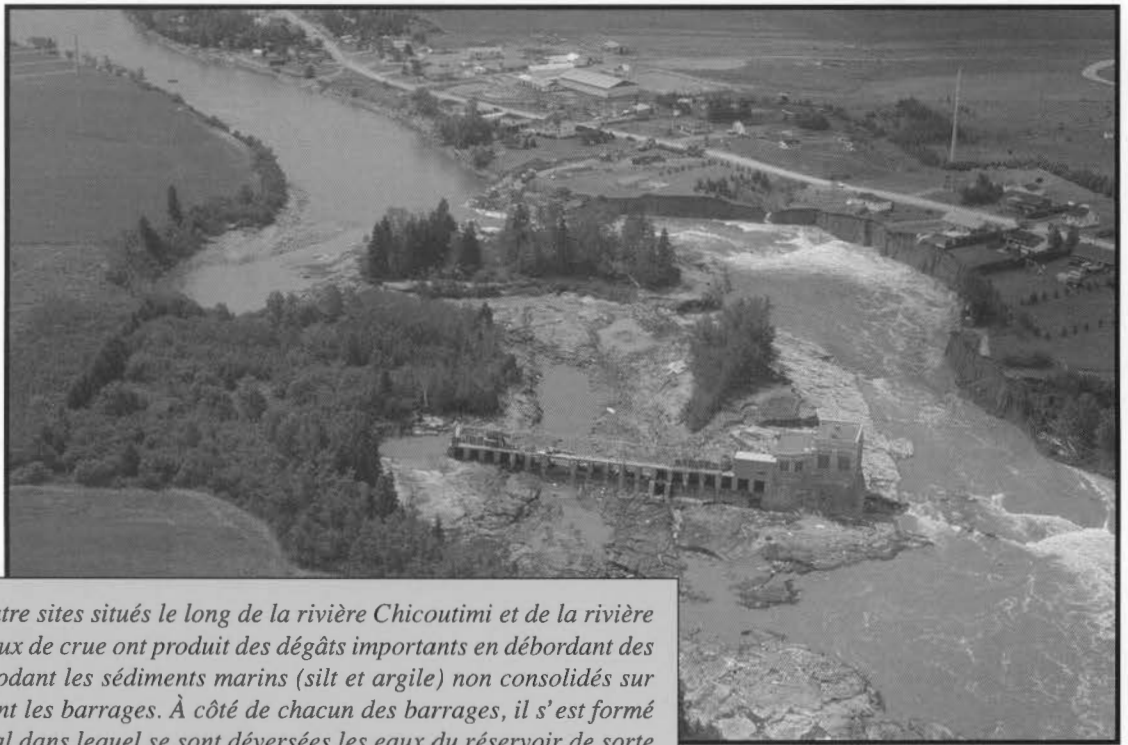
*Figure 16. À quatre sites situés le long de la rivière Chicoutimi et de la rivière aux Sables, les eaux de crue ont produit des dégâts importants en débordant des barrages et en érodant les sédiments marins (silt et argile) non consolidés sur lesquels s'appuient les barrages. À côté de chacun des barrages, il s'est formé un nouveau chenal dans lequel se sont déversées les eaux du réservoir de sorte que toute l'eau de la rivière a emprunté ce nouveau chenal. Sur cette image du barrage de la Chute-Garneau sur la rivière Chicoutimi, un nouveau chenal fraîchement creusé dirige le courant à côté du barrage, sans emprunter les vannes murales ni les vannes à glissières. Le barrage est indemne mais non opérationnel. Photographie prise le 26 juillet 1996. (GSC 1997-42N)*

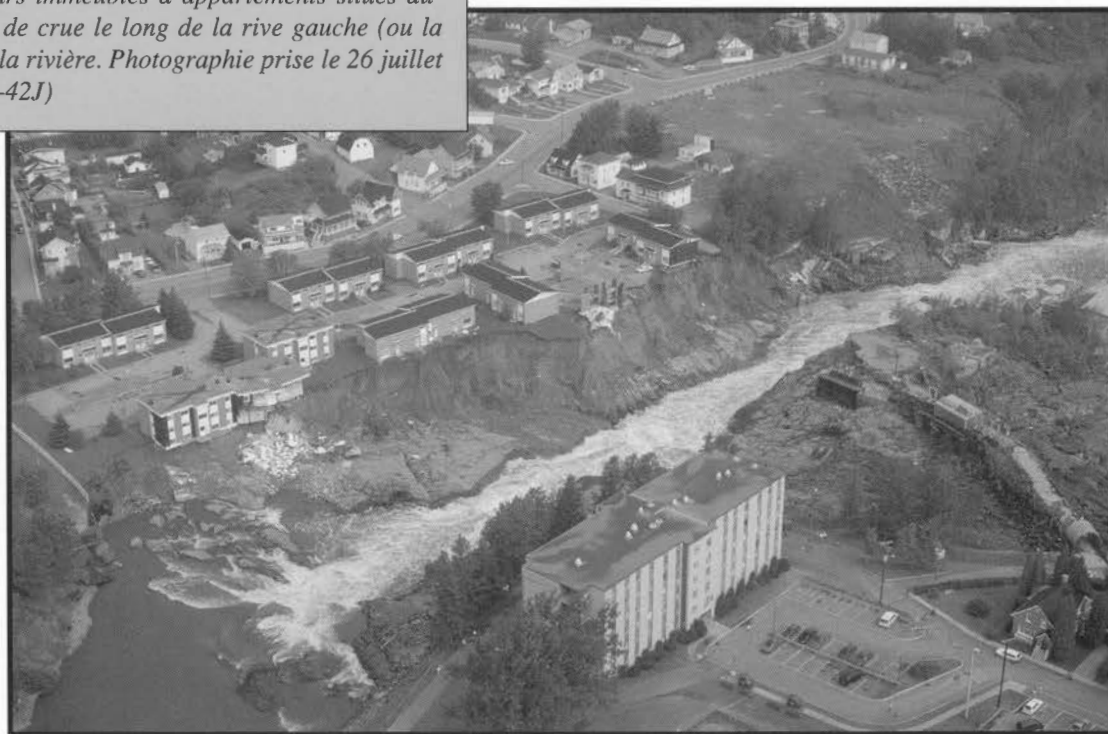
**Figure 17.** Le débordement des eaux sur les sédiments marins non consolidés jouxtant un barrage (flèche) dans le centre-ville de Jonquière a creusé une gorge profonde dans laquelle s'écoule toute l'eau de la rivière aux Sables depuis la décrue. Cependant, l'action combinée de l'érosion des versants latéraux et de l'incision d'un chenal profond à l'origine de la gorge a provoqué l'effondrement par sous-cavage de plusieurs immeubles à appartements situés au-dessus du niveau de crue le long de la rive gauche (ou la plus éloignée) de la rivière. Photographie prise le 26 juillet 1996. (GSC 1997-42J)

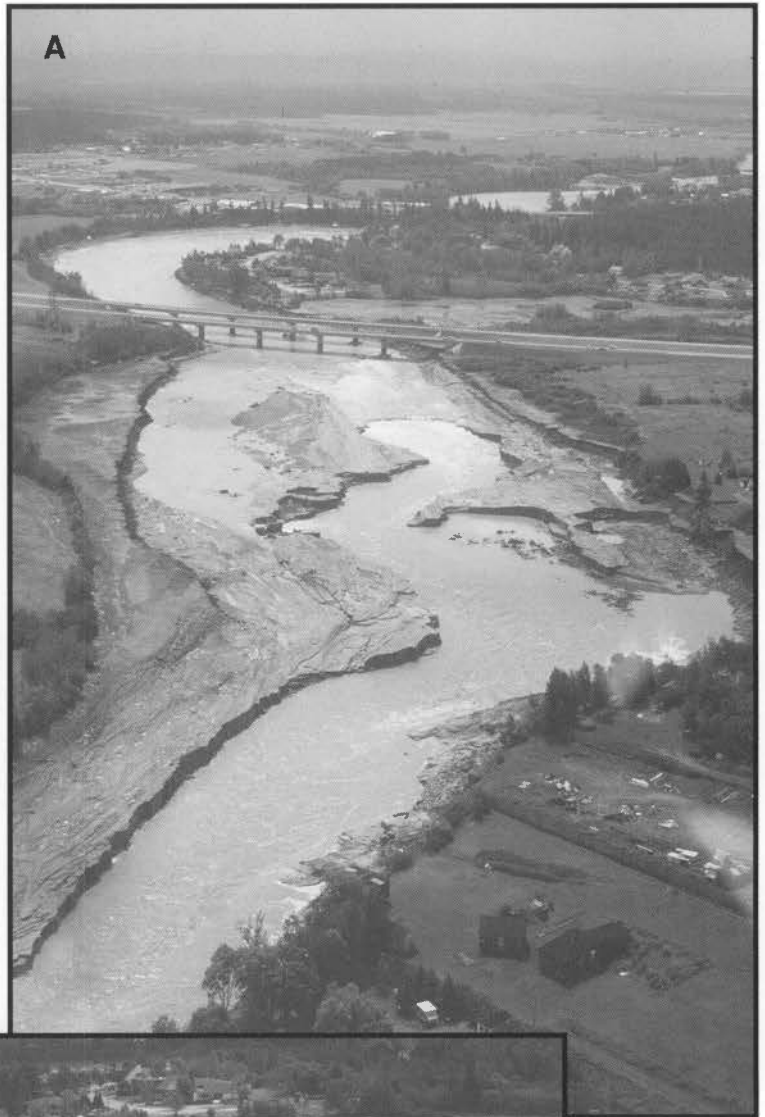
**Figure 18.** La création d'un nouveau chenal à côté et en contre-bas d'un barrage provoque une chute du niveau de base local, ce qui peut causer l'incision d'un chenal en amont dans le fond du réservoir. On trouve un exemple remarquable de ce phénomène le long de la rivière Chicoutimi, dans la zone du réservoir asséché du barrage de Pont-Arnaud. (A) Un chenal peu profond à parois abruptes, de 1,2 km de longueur, a été taillé dans des sédiments marins (silt et argile) reposant sur le fond du réservoir (GSC 1997-42Q). (B) L'incision est le résultat du recul de la rupture de pente pendant la crue, ce qui a formé un gradin produisant une chute de faible hauteur (entre 2 et 4 m) (GSC 1998-015E). La turbulence et la cavitation en amont du gradin ont affouillé et sous-cavé la paroi quasi verticale des sédiments marins reposant au-dessous du sommet de la chute. Cette érosion fait migrer le point de rupture vers l'amont, allongeant la «gorge» d'érosion et conservant le profil en gradin du point de rupture. Une chute existait encore à l'extrémité amont de la gorge lorsque ces photographies ont été prises le 26 juillet 1996. La majorité du recul de ce point de rupture s'est produit entre le matin du 21 juillet après le drainage du réservoir et le matin du 24 juillet (INRS-Eau, 1997).

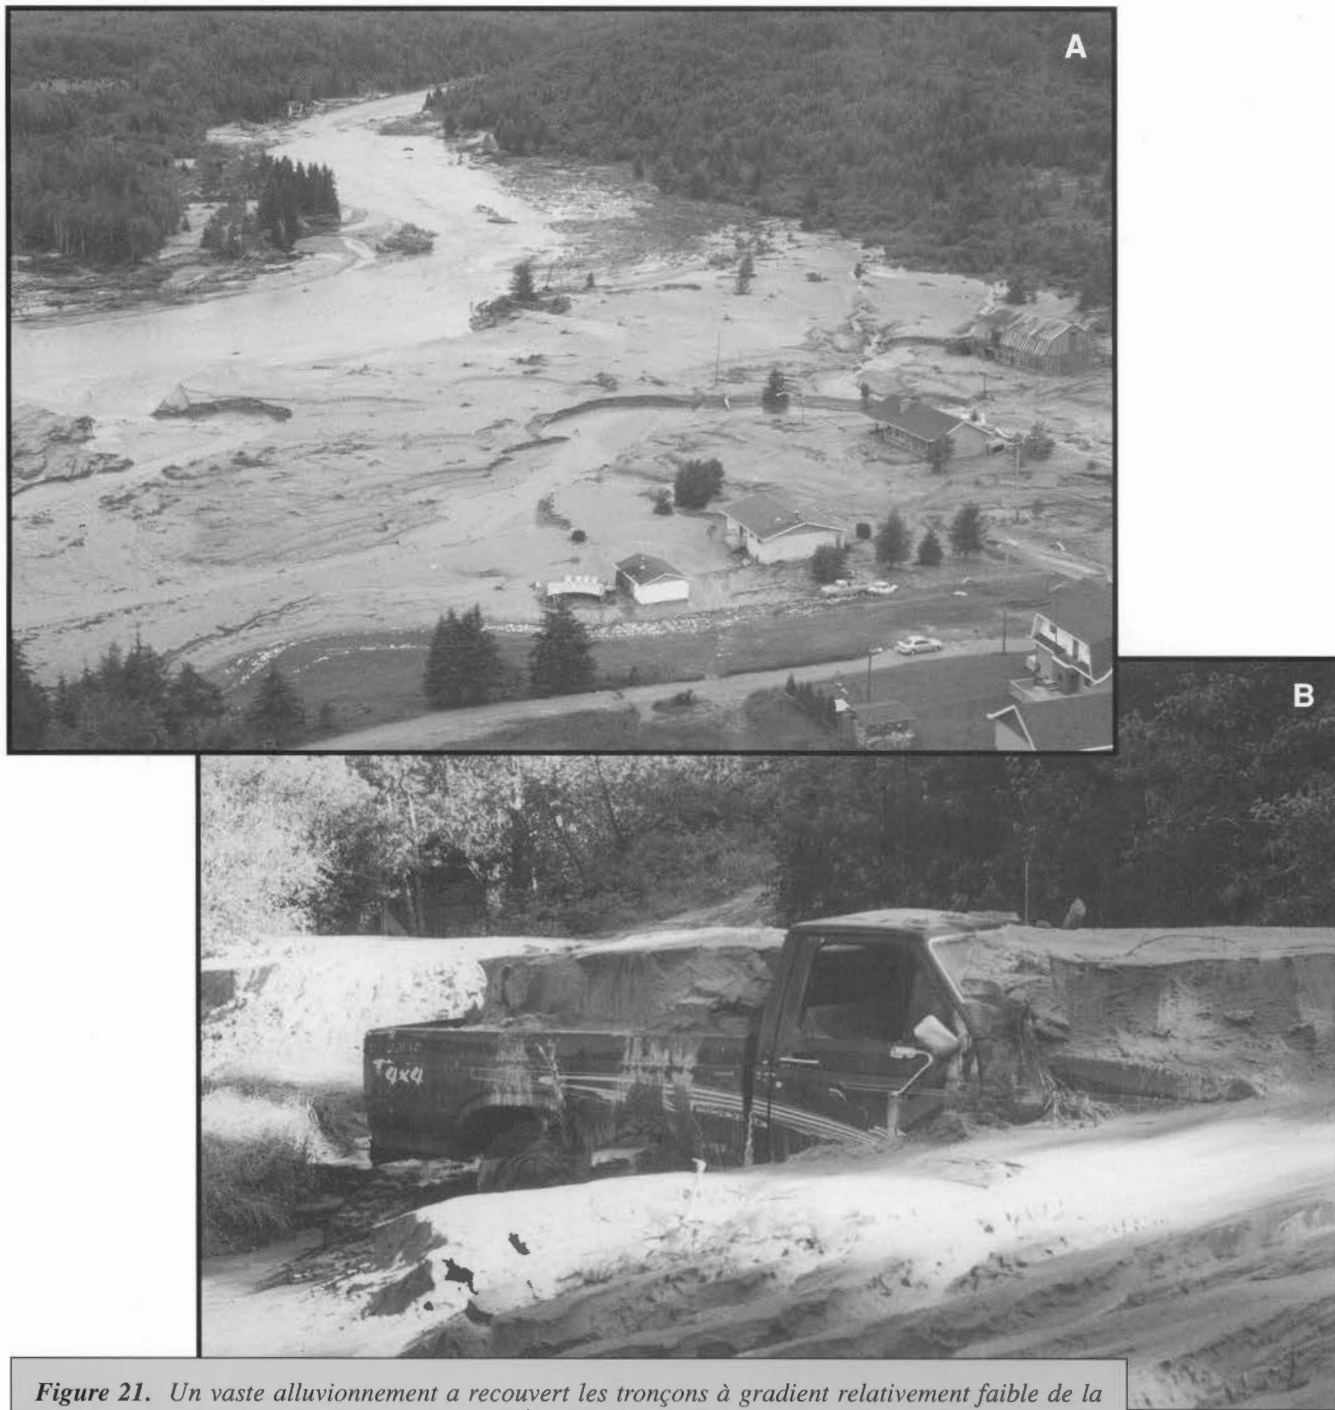
**Figure 21.** Un vaste alluvionnement a recouvert les tronçons à gradient relativement faible de la vallée en aval de la rivière Ha! Ha! (A) À un endroit situé à environ 10,5 km en amont de l'embouchure de la rivière, on observe une zone d'alluvionnement le long d'un tronçon large du fond de la vallée où s'est accumulée sur plusieurs propriétés une épaisseur pouvant atteindre 2 m de sable arraché par une vaste érosion en amont (GSC 1997-42KK). (B) À environ 2 km en aval de l'endroit photographié en (B), un camion a été inondé durant la crue et enfoui sous du sable jusqu'au toit (GSC 1998-015F). Photographies prises le 29 juillet 1996.

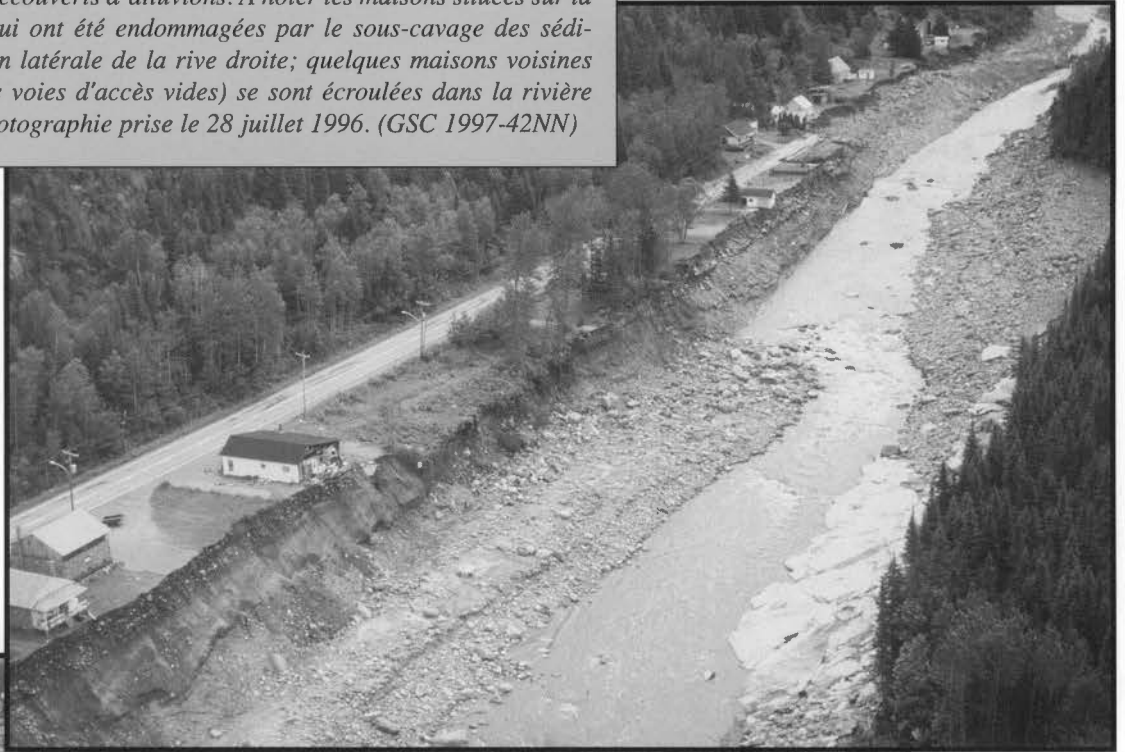
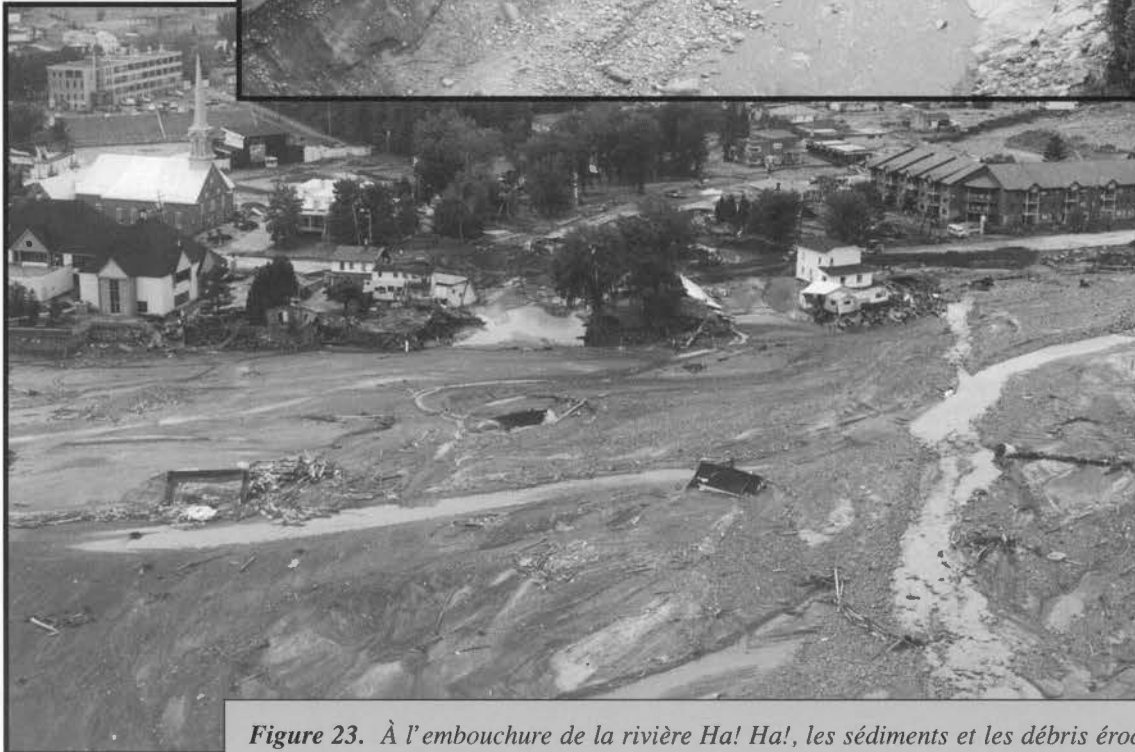
**Figure 23.** À l'embouchure de la rivière Ha! Ha!, les sédiments et les débris érodés en amont par les eaux de crue se sont accumulés sur les estrans (avant-plan), ce qui a accru la superficie sub-aérienne de cette surface, surtout à marée basse. Exemple saisissant de la puissance de cette crue : une banque située dans la ville de La Baie, à l'embouchure de la rivière, a été détruite et son coffre-fort de 35 tonnes a été emporté sur une distance d'environ 300 m sur l'estran (Plan, 1996). Le coffre-fort a finalement été découvert trois semaines plus tard. Photographie prise le 25 juillet 1996. (GSC 1998-015G)

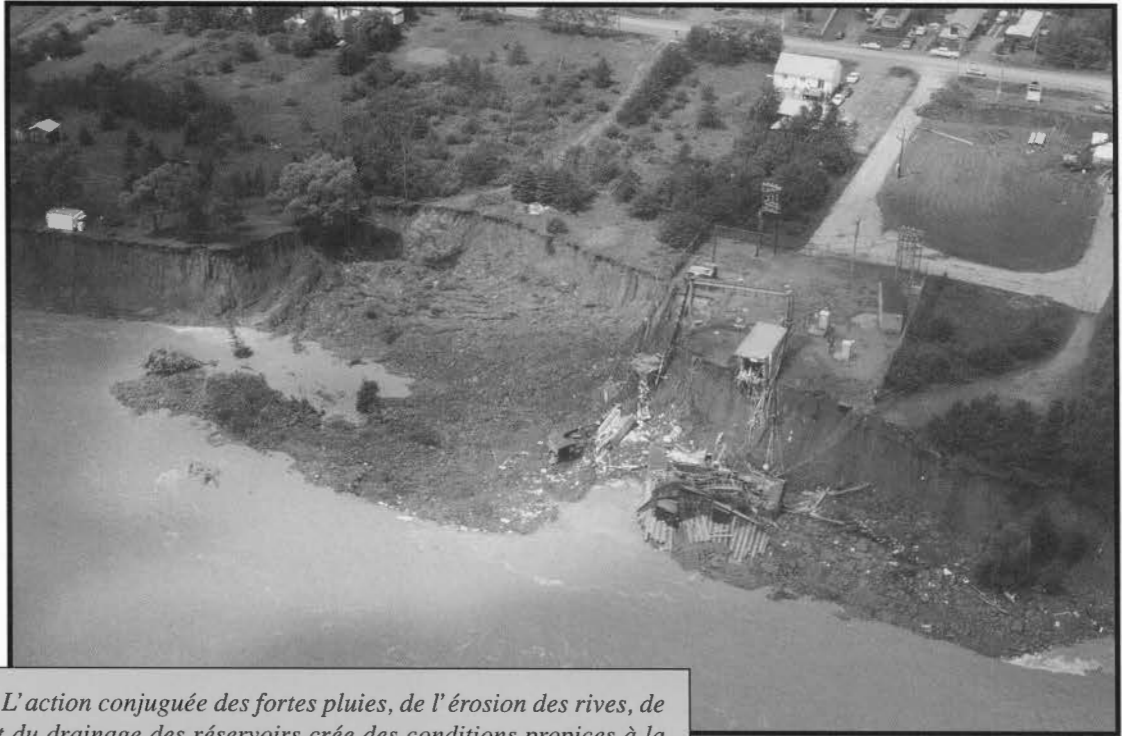
*Figure 24. L'action conjuguée des fortes pluies, de l'érosion des rives, de la décrue et du drainage des réservoirs crée des conditions propices à la formation de glissements de terrain sur les versants longeant les rives. Souvent oubliés, à cause des ravages causés par la crue et les modifications géomorphologiques, de petits glissements de terrain ont laissé des cicatrices le long des rives des cinq rivières dont il est fait mention dans le présent rapport. Parmi les ruptures les plus importantes, mentionnons le glissement rétrogressif déclenché le long de la rive gauche de la rivière Chicoutimi dans la région anciennement inondée par le réservoir du barrage de Pont-Arnaud. La rupture a eu lieu dans des sédiments marins à grain fin par suite de l'approfondissement du fonds du cours d'eau et du surraidissement de la rive par l'incision locale de la rivière et le rabattement du réservoir. Photographie prise le 26 juillet 1996. (GSC 1997-42R)*
