**Revue quinquennale du projet de
recherche conjoint Canada-Ontario-industrie
sur les coups de toit**

D.G.F. Hedley
Laboratoires de recherche minière

Rapport spécial de CANMET SP90-4F

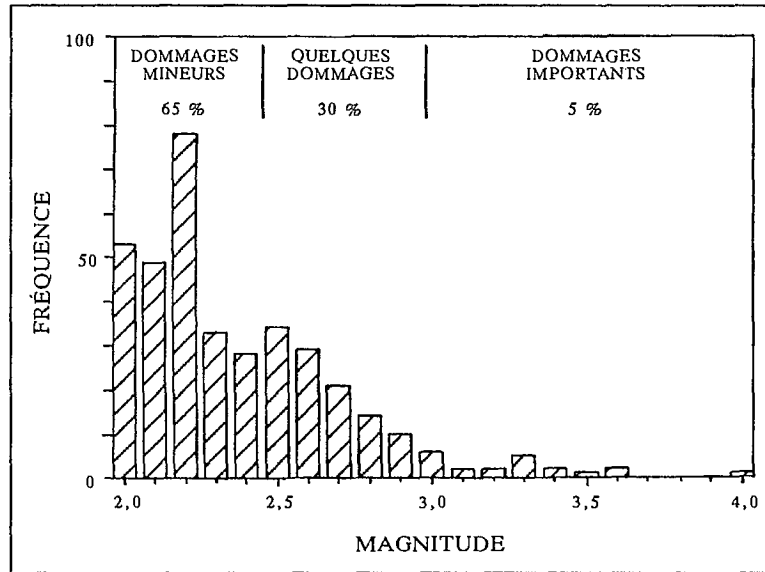
Figure 2 – Distribution des événements sismiques par magnitude dans les mines ontariennes (1984 à 1989)

- les événements dont la magnitude se situe entre 2,0 et 2,4 comptent pour 65 % du nombre total, et les dommages associés à ces événements sont habituellement peu importants, ne comportant que des déplacements de roche de quelques tonnes;
- les événements dont la magnitude se situe entre 2,5 et 2,9 s'élèvent à 30 % du nombre total, et ils peuvent causer plus de dommages, soit des déplacements de 10 tonnes de roche;
- les événements dont la magnitude dépasse 3,0 ne correspondent qu'à 5 % du nombre total, mais les dommages sont plus sérieux, entraînant habituellement des déplacements de centaines et même de milliers de tonnes de roche.

Au cours de la période de six ans, ces événements ont atteint une magnitude moyenne de 3,5 par année dans les mines ontariennes.

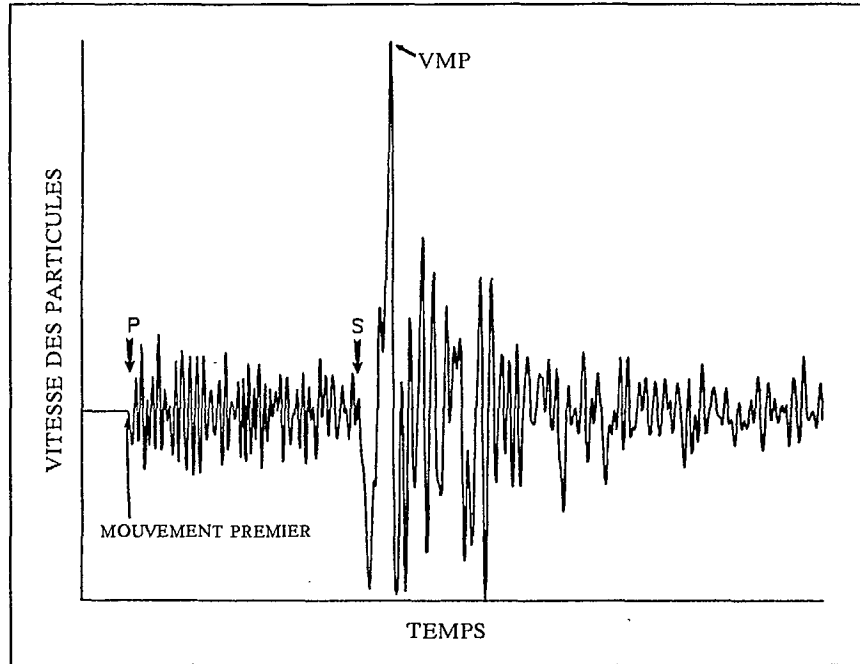
Figure 5a – Forme d'onde sismique typique enregistrée sur un système macrosismique

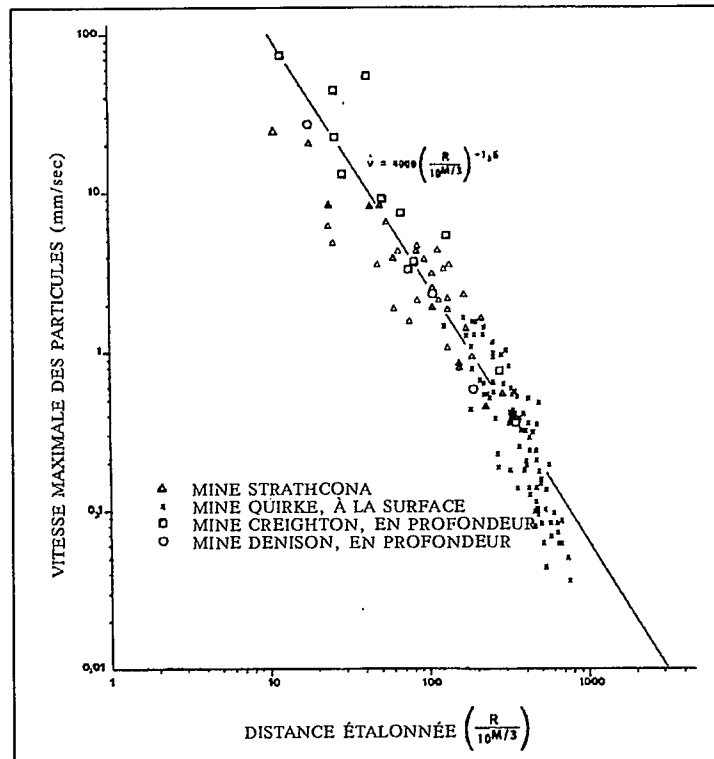
Figure 9 – Vitesse maximale des particules en fonction d'une distance étalonnée dans les mines ontariennes

La vitesse maximale des particules et, dans une moindre mesure, l'accélération maximale sont utilisées pour déterminer les dommages possibles causés par les coups de toit. Ces deux paramètres dépendent de la magnitude du coup de toit et la distance de la source. Pour évaluer les mesures, on a eu recours à un facteur étalonné faisant intervenir la racine cubique, utilisé dans les études sur le sautage. Les relations entre la vitesse maximale et l'accélération maximale des particules sont montrées aux figures 9 et 10, respectivement.

L'atténuation des signaux sismiques en fonction de la distance (c.-à.-d. $R^{-1,6}$ et $R^{-1,33}$) est semblable à celle établie dans les études sur le sautage et représente les effets de champ proche. À grande distance, le facteur d'atténuation devrait correspondre à R^{-1} .

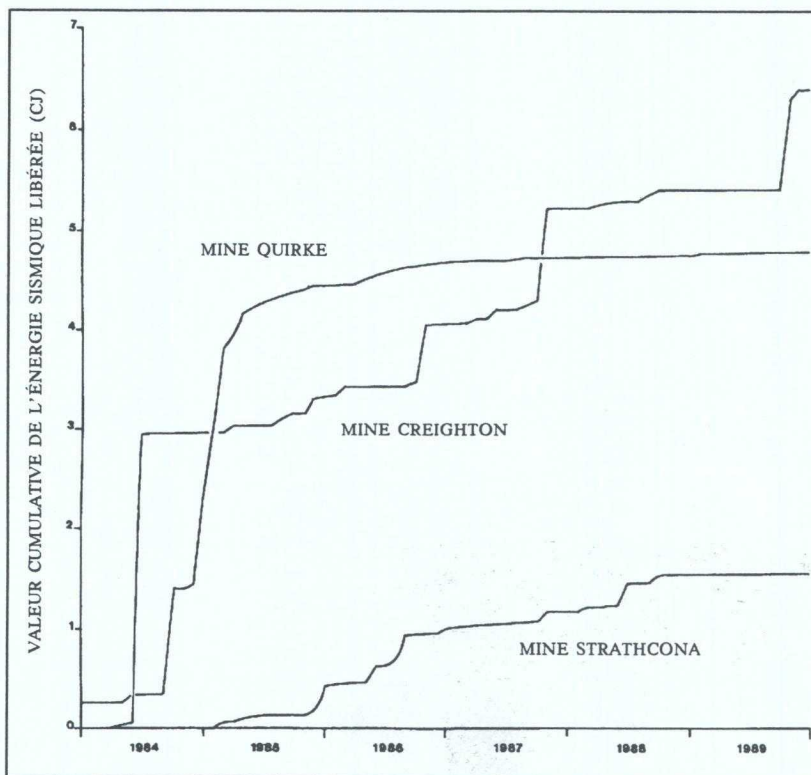
Figure 11 - Libération temporelle de l'énergie sismique dans les mines Quirke, Creighton et Strathcona

Il y a eu suffisamment de coups de toit dans les mines Quirke, Creighton et Strathcona pour qu'une analyse de la chute d'énergie sismique pendant une période puisse être faite (figure 11). Les libérations d'énergie sismique à la mine Quirke se sont en grande partie produites de façon continue pendant une période de six mois. La mine Creighton est pour sa part caractérisée par quelques événements importants (de 3.3 à 4,0 Mn) répartis sur des périodes de 12 à 28 mois. À la mine Strathcona, l'énergie sismique a été libérée à un rythme plus graduel.

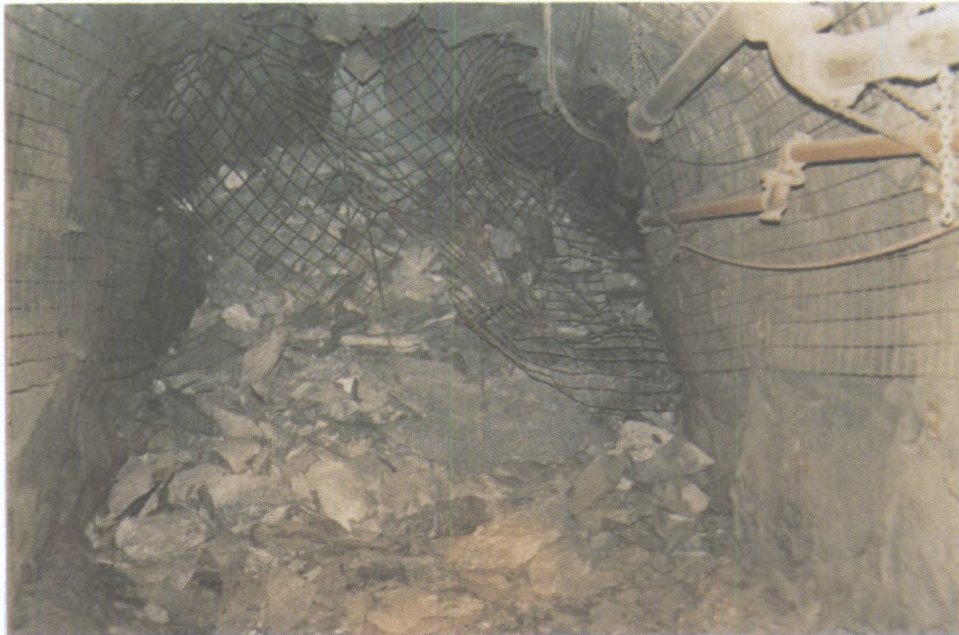
Dommages causés à une galerie sur le niveau 6 600 de la mine Creighton, par un coup de toit de 3,6 Mn à environ 25 m de distance

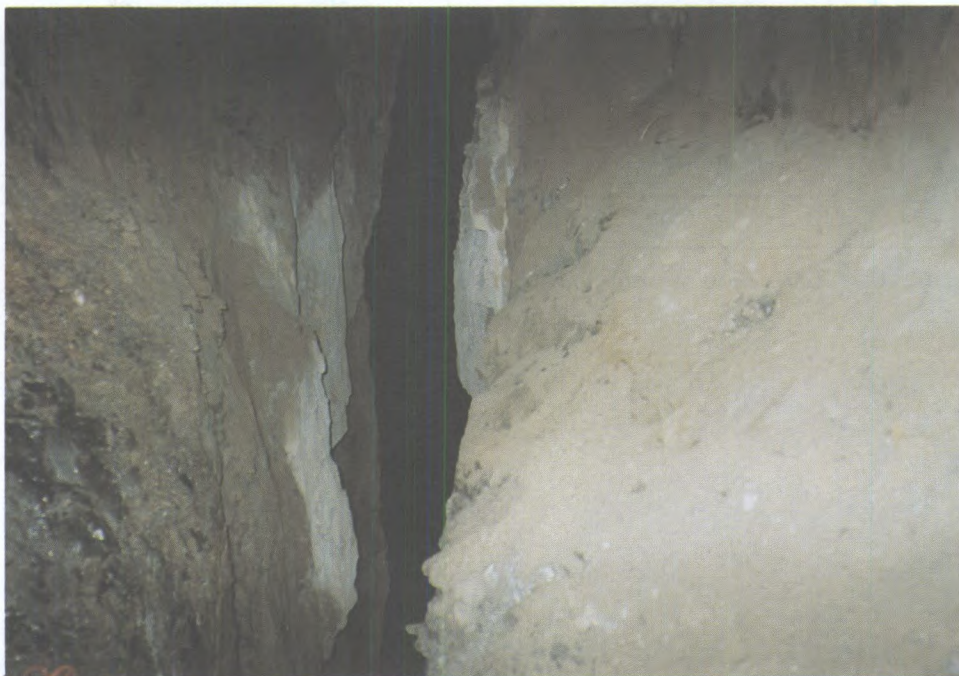
Stot à la mine Campbell Red Lake ayant subi une libération de contraintes avant d'être abattu par longue taille

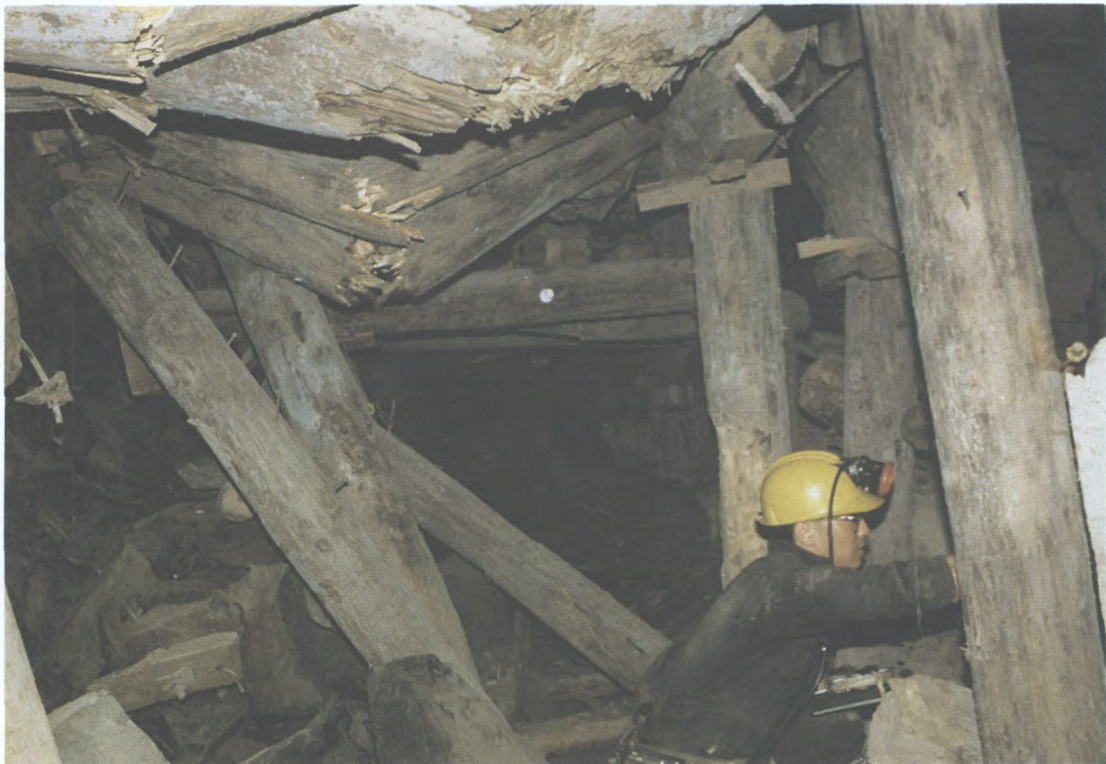
Un coup de toit a endommagé une galerie soutenue par des poteaux et des poutres de bois à la mine Macassa

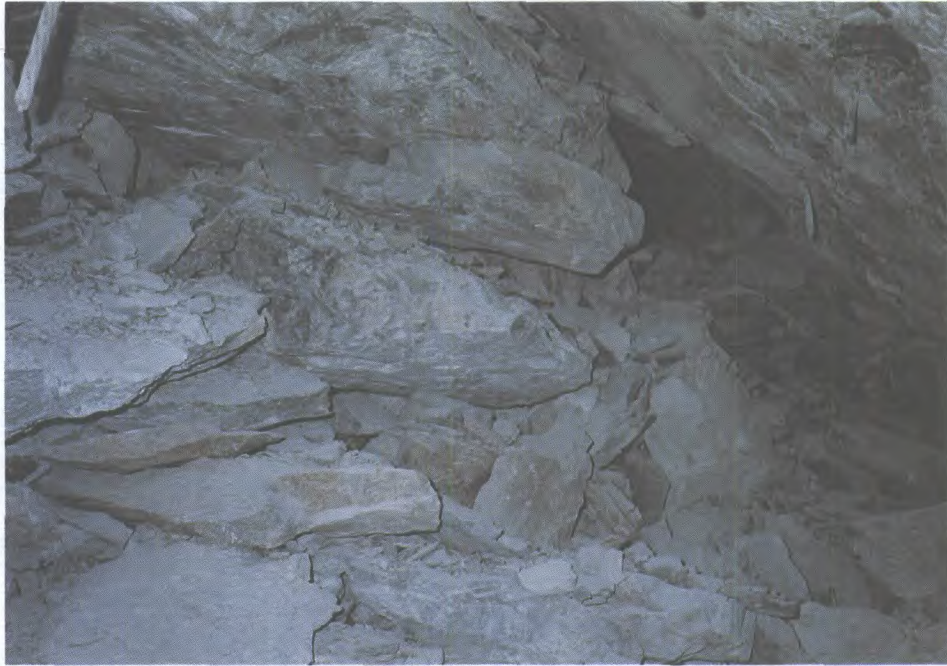
Plus de 800 tonnes de roche ont été déplacées par suite de deux petits coups de toit (2,0 Mn)
dans une galerie de halage isolée dans la mine Strathcona

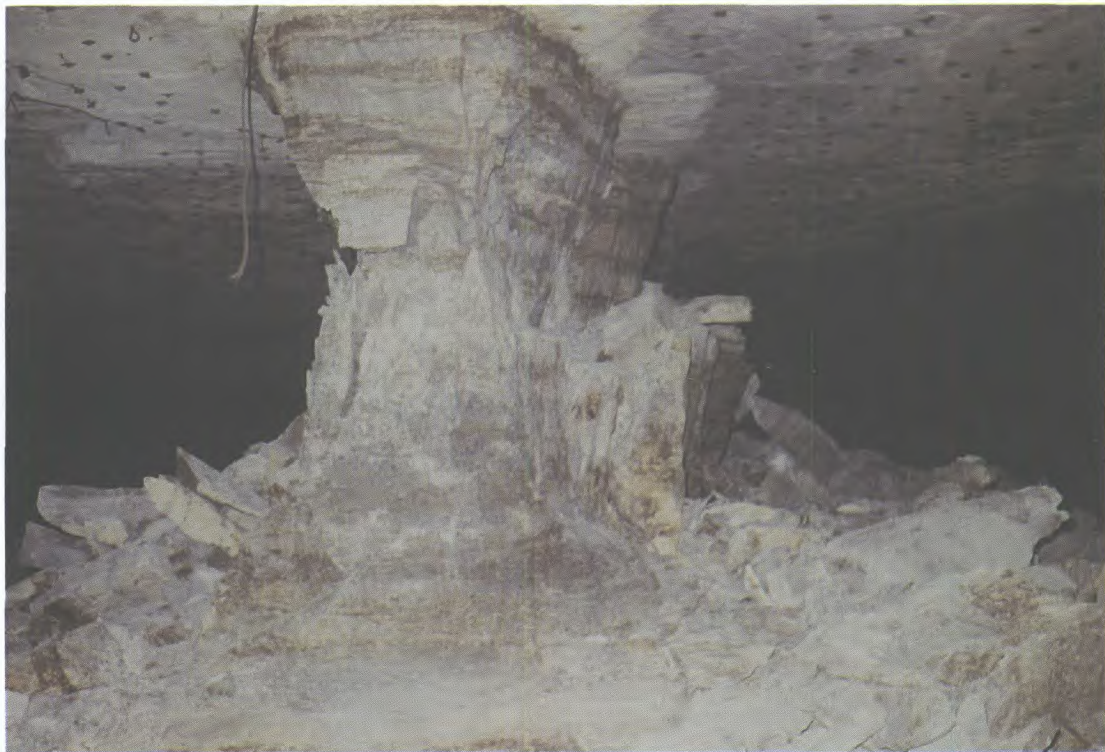
Écaillage d'un pilier de séparation dans la zone ayant subi un coup de toit dans la partie sud
de la mine Denison

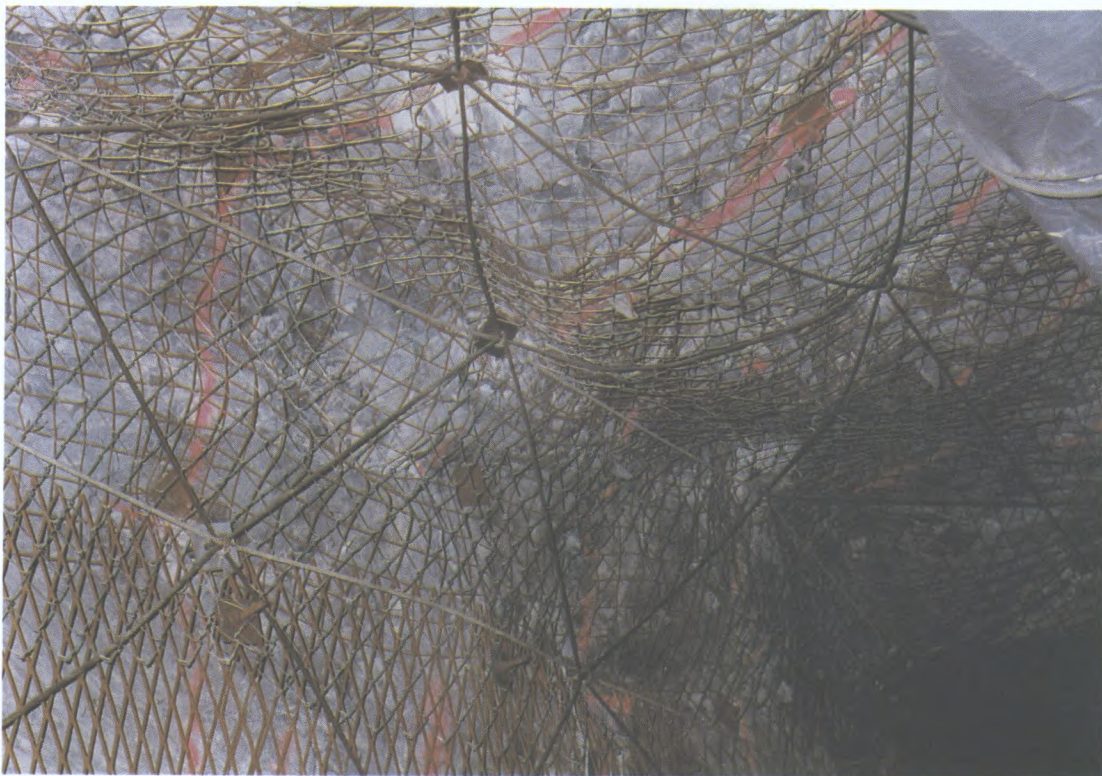
Entrelacement de câbles agrafés à la mine Strathcona.
Ce type de soutènement n'a pas été endommagé par un coup de toit de magnitude 3,4 qui s'est produit à 40 m de distance

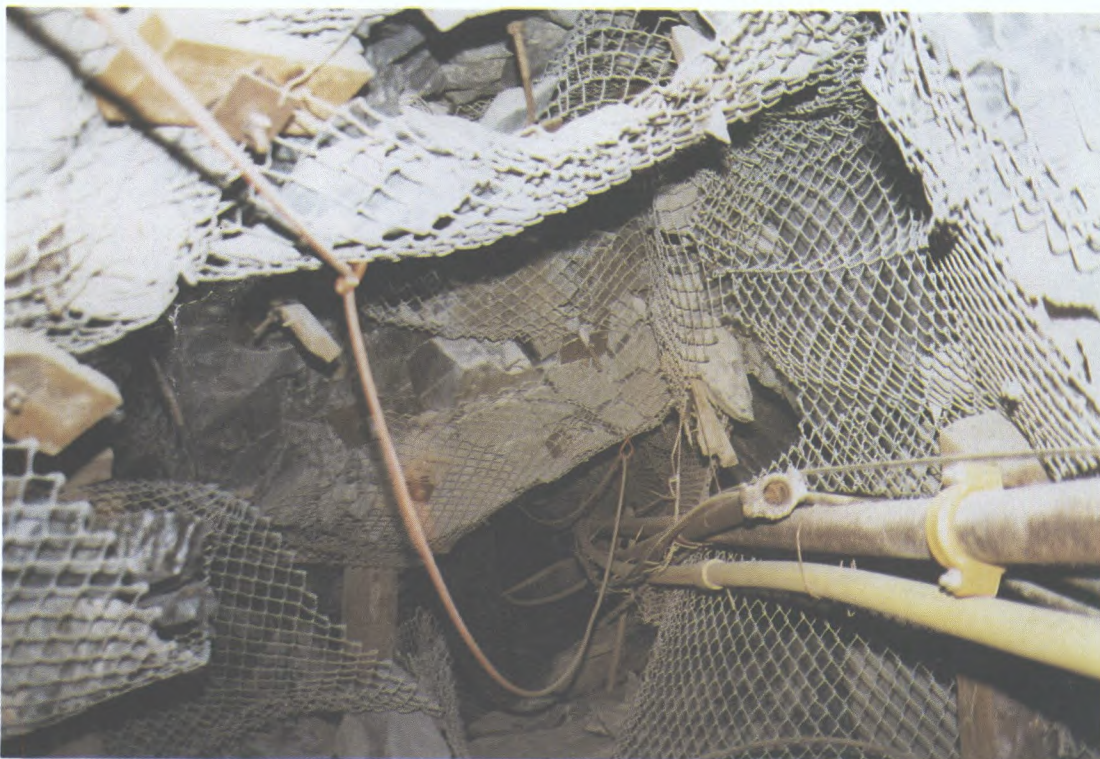
Domages causés par un coup de toit de 3,1 Mn à la mine Macassa.
Les boulons et le grillage à simple torsion ont empêché la fermeture complète de la galerie

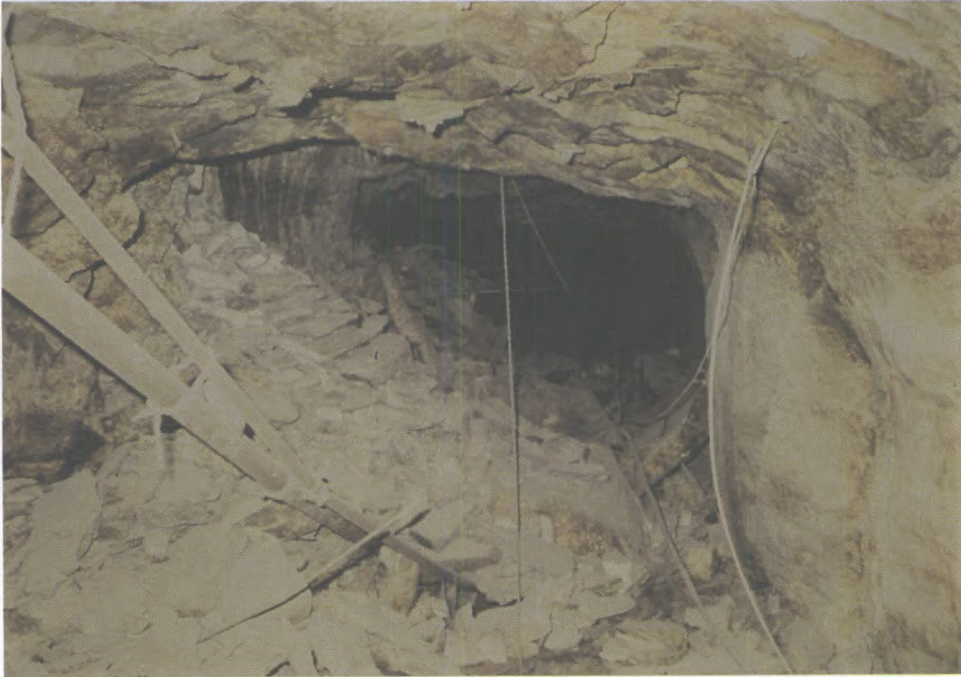
Domages causés à une galerie de sole à la mine Quirke

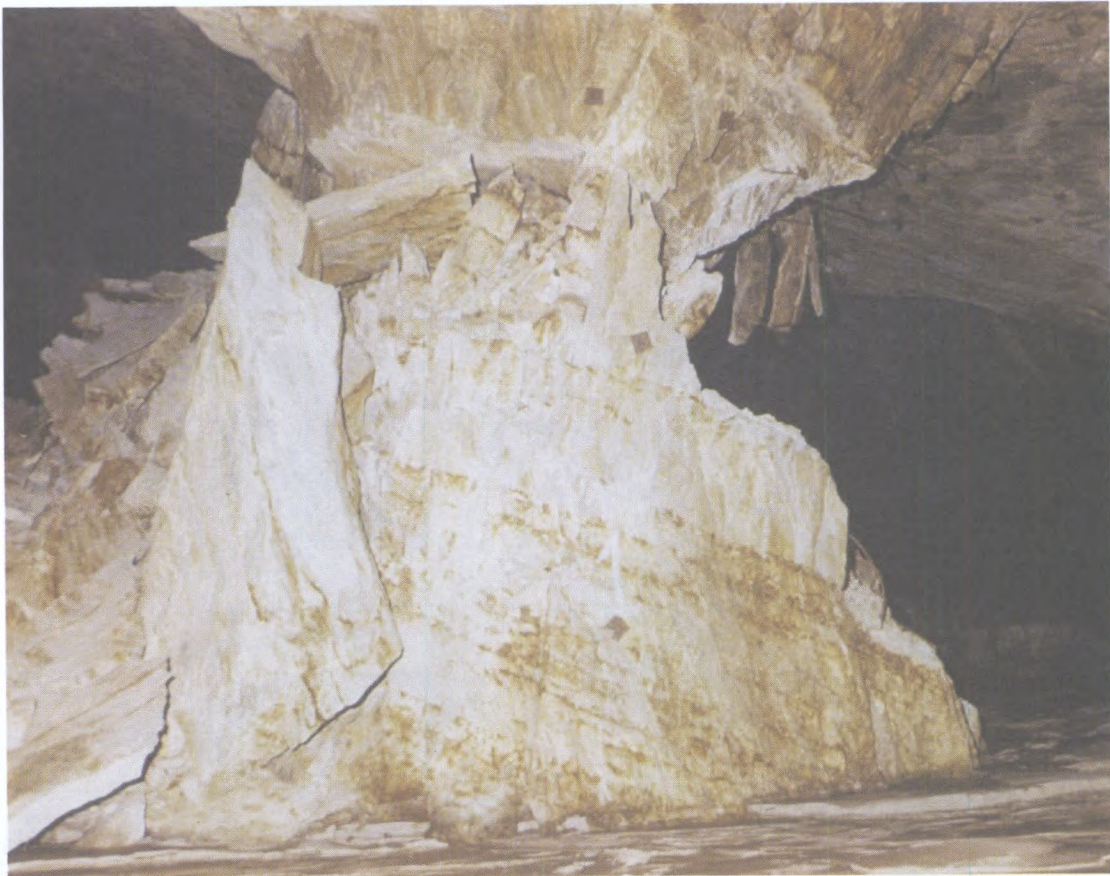
Remblai répandu autour d'un pilier fracturé à la mine Denison

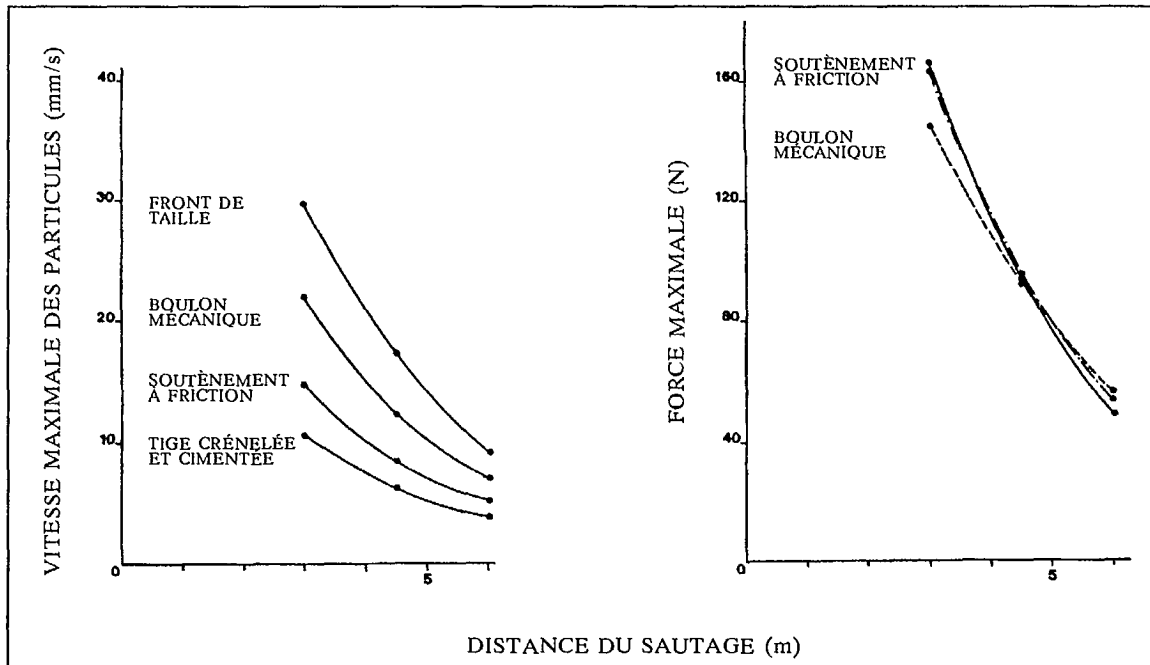
Figure 19 – Vitesse maximale des particules et force appliquée sur différents types de soutènement soumis à des coups de toit
