OPEN FILE 2079

**COMPTE-RENDU DE VISITES DE TERRAIN DANS LA
RÉGION DE CHICOUTIMI, QUÉBEC,
SUITE AU TREMBLEMENT DE TERRE DU
25 NOVEMBRE 1988**

J.J. Veillette

1989

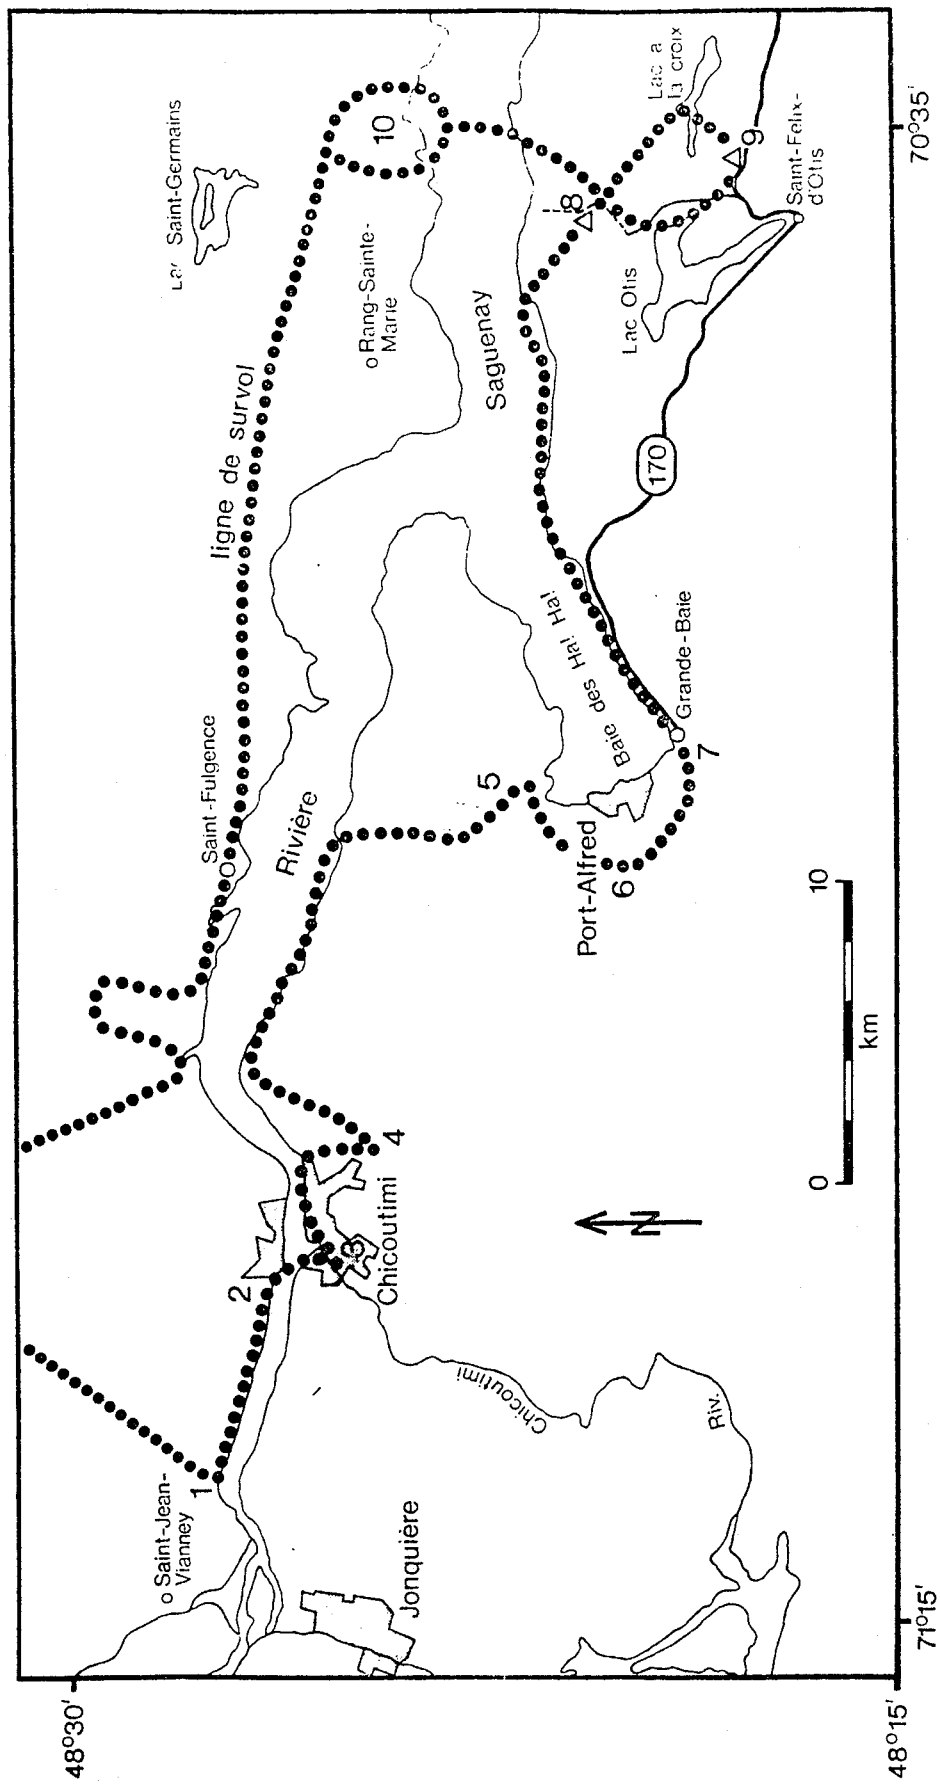
2. Carte du survol des sites estimés susceptibles aux glissements. 1. Saint-Jean Vianney. 2. Rive nord. 3. Est de la rivière Chicoutimi. 4. Berges de la rivière du Moulin. 5. L'Anse à Benjamin. 6. Zone d'anciens glissements. 7. Ancien glissement. 10. Ste-Rose du Nord. Les sites 8 et 9 représentent les glissements de l'Anse à Didier et de St-Félix d'Otis situés le long de la chaussée.

Suivant un examen stéréoscopique des photographies aériennes de plusieurs endroits identifiés comme potentiellement mais naturellement instables (J. Vallée), un survol en hélicoptère (Fig. 2) à basse altitude nous a permis de constater que les endroits visités ne montraient aucun indice de déplacement ou de déformations récentes.

Un survol détaillé de la zone cicatrisée de St-Jean-Vianney et de la Rivière-aux-Vases, de même que de nombreux ravins à pentes raides entre St-Jean-Vianney, la Baie, St-Félix, Ste-Rose, St-Fulgence et St-Honoré (figure 2), alors que le terrain était encore libre de neige n'a révélé aucune fissure suspecte et aucun glissement, même mineur, possédant des caractéristiques permettant de croire à un événement récent. La figure 5 montre un endroit potentiellement très instable où la capture par exagération de méandre est évidente. A cet endroit la rivière du Moulin coule sur une surface rocheuse inclinée qui favorise l'érosion et mènera à la capture éventuelle du cours d'eau

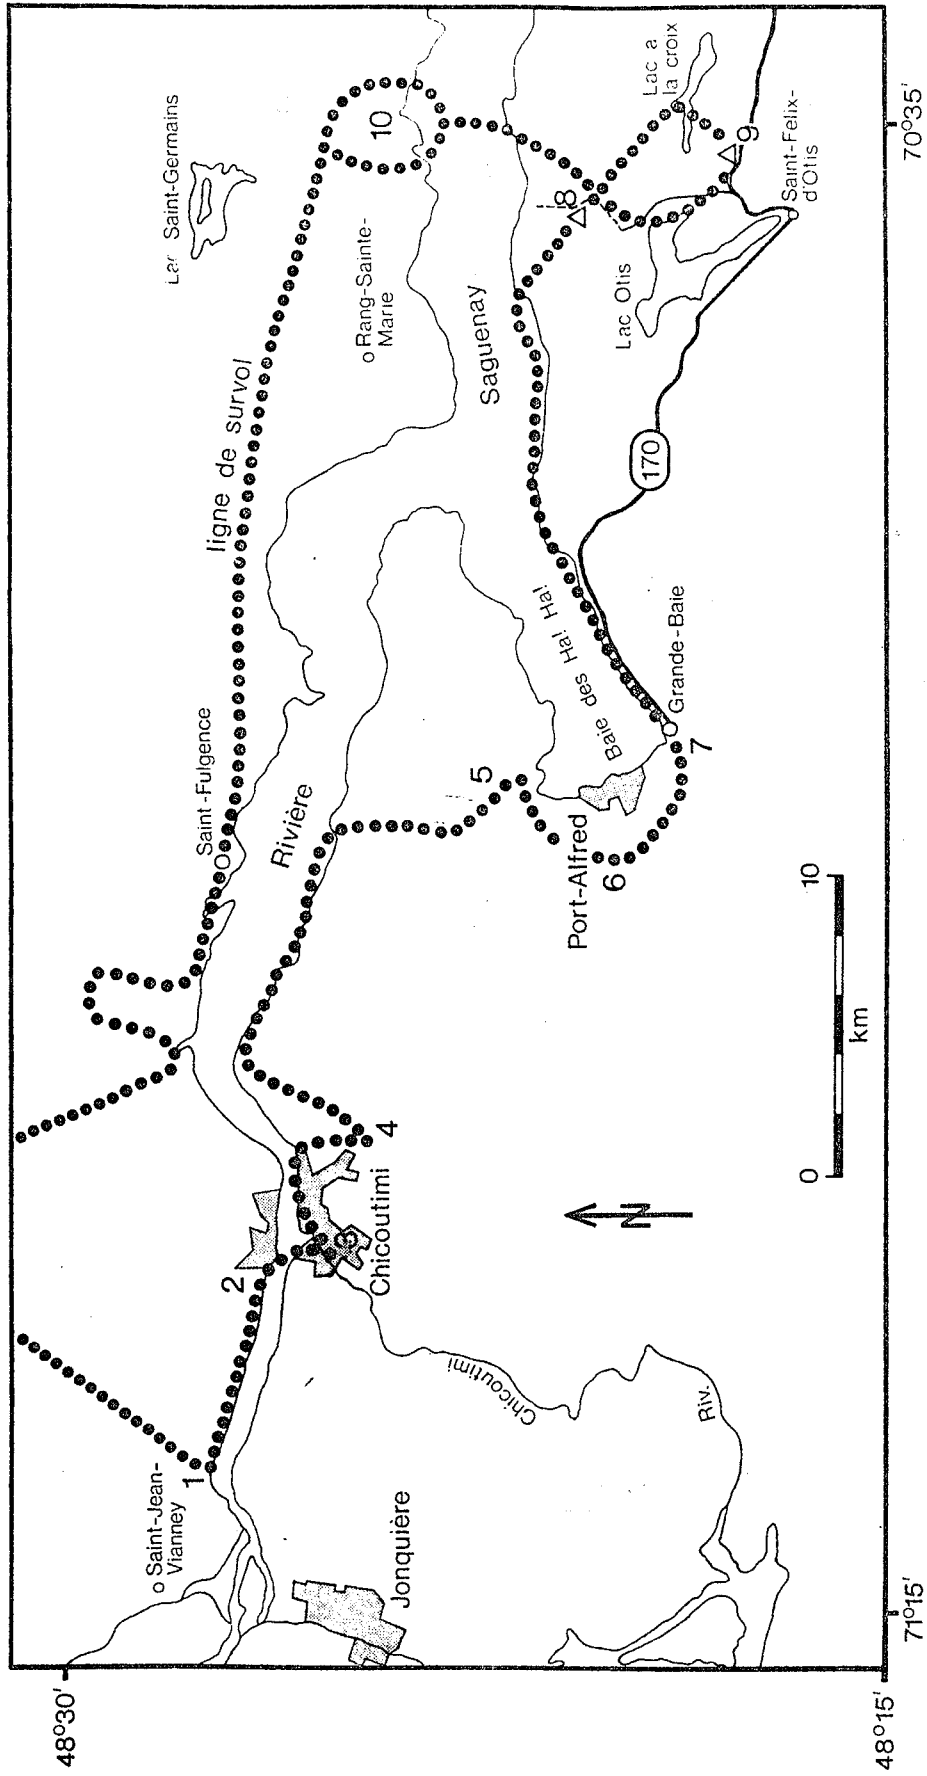
2. Carte du survol des sites estimés susceptibles aux glissements. 1. Saint-Jean Vianney. 2. Rive nord. 3. Est de la rivière Chicoutimi. 4. Berges de la rivière du Moulin. 5. L'Anse à Benjamin. 6. Zone d'anciens glissements. 7. Ancien glissement. 10. Ste-Rose du Nord. Les sites 8 et 9 représentent les glissements de l'Anse à Didier et de St-Félix d'Otis situés le long de la chaussée.
