RAPPORT ANNUEL 1986 - 1987 DU PROJET DE RECHERCHE CONJOINT CANADA-ONTARIO-INDUSTRIE SUR LES COUPS DE TOIT

SP87-7F

C.H. Brehaut
Président
Comité de gestion

D.G.F. Hedley
Président
Comité technique

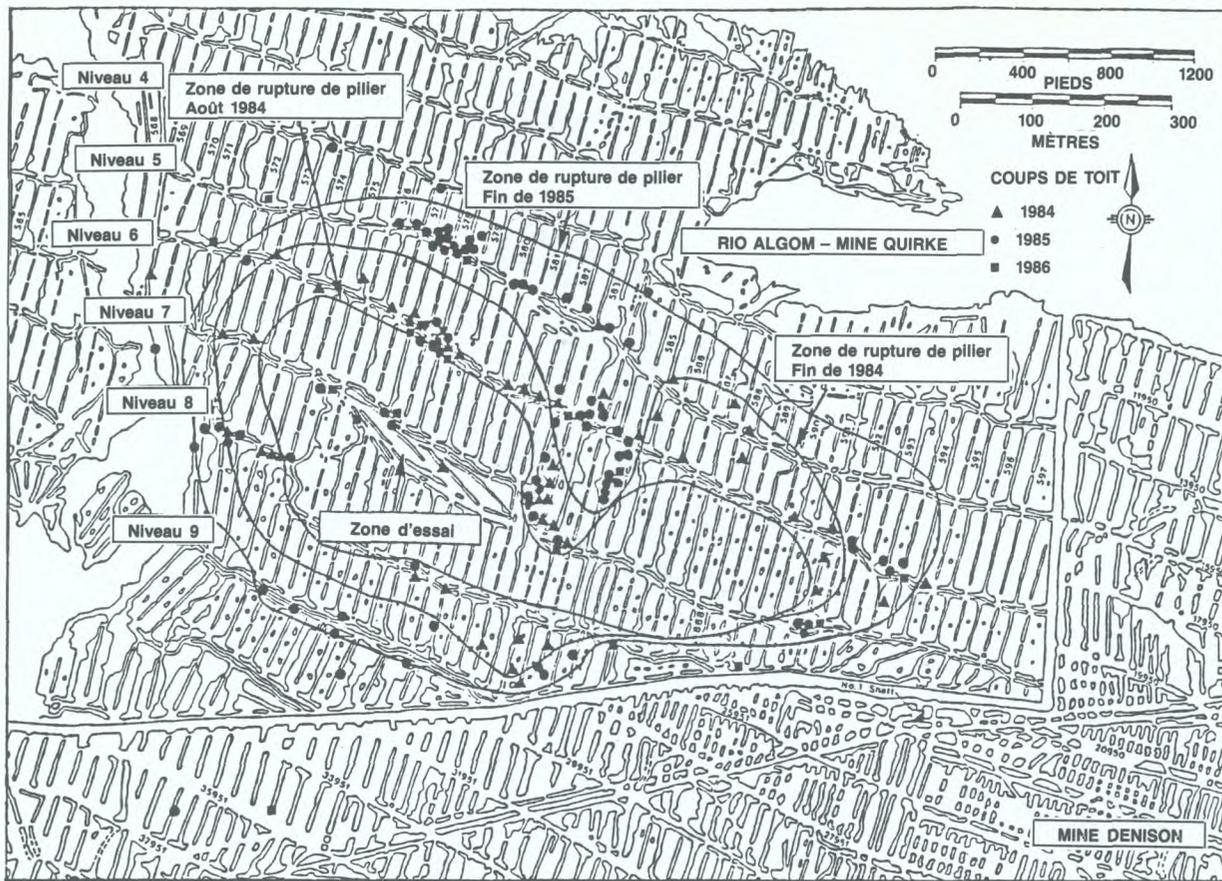
Plan partiel des mines Quirke et Denison montrant l'emplacement des coups de toit et l'étendue de la zone de rupture de pilier. La plupart des coups de toit se sont produits dans les piliers de sole plutôt que dans les piliers de parement du chantier.

Les premiers coups de toit ont eu lieu dans un chantier abandonné de la mine Quirke de Rio Algom en 1982. Depuis ce temps, d'autres coups de toit d'intensité variable se sont produits. La période de septembre 1984 à avril 1985 a été très active; plus de 140 coups de toit de magnitude 1,5 à 3,0 ont été enregistrés. Avant que cette activité ne se manifeste, la zone de rupture des piliers s'étendait sur environ 870 m en direction et sur 300 m en pendage. Les coups de toit subséquents se sont propagés progressivement vers l'extérieur avec la rupture des piliers situés en bordure de la zone touchée. À la fin de 1985, la zone de rupture des piliers s'était étendue sur 1100 mètres en direction et sur 600 m en pendage.

Depuis 1983, à la mine Denison, on stabilise par remblayage les piliers situés directement en aval-pendage de la zone de coups de toit de la mine Quirke. Dans d'autres zones de la mine Denison, on a utilisé le remblayage dans le défilage. Le remblai est constitué de résidus de concentration débarassés de leurs boues et additionnés de laitier cimenteux dans un rapport de 30/1. Des résidus triés et non cimentés ont aussi été utilisés par endroit.

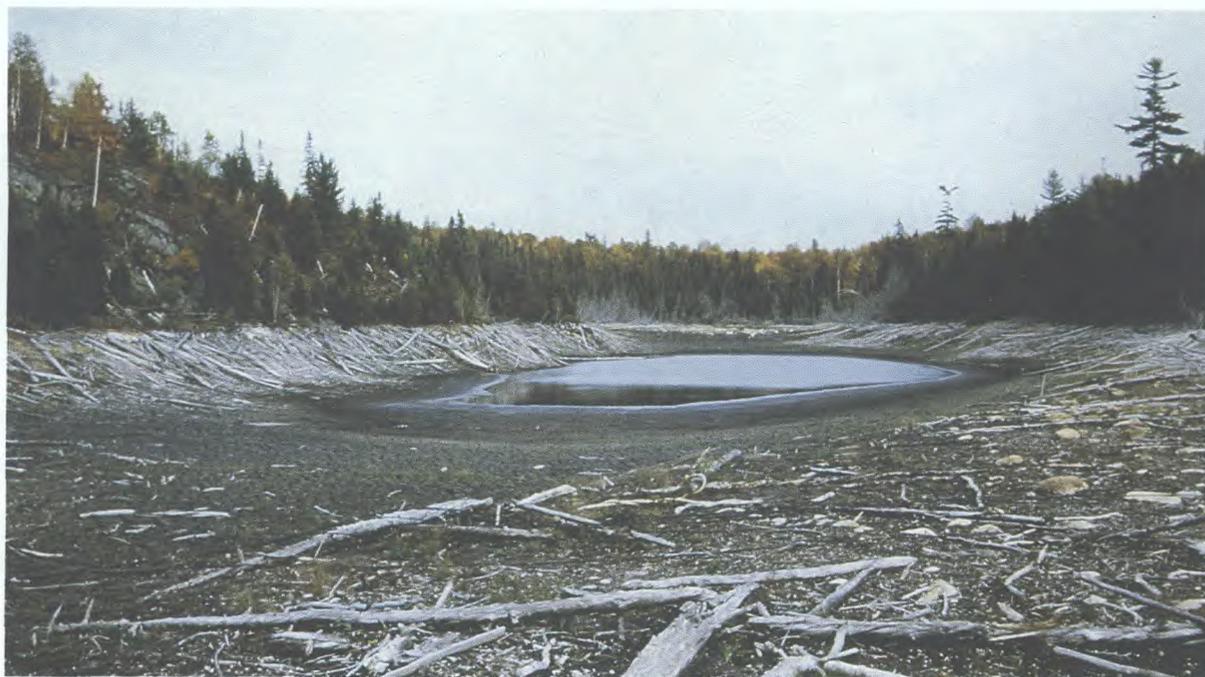
Étang à castors, au-dessus de la partie sud-ouest de la zone de coups de toit à la mine Quirke, qui a disparu au milieu de 1985.

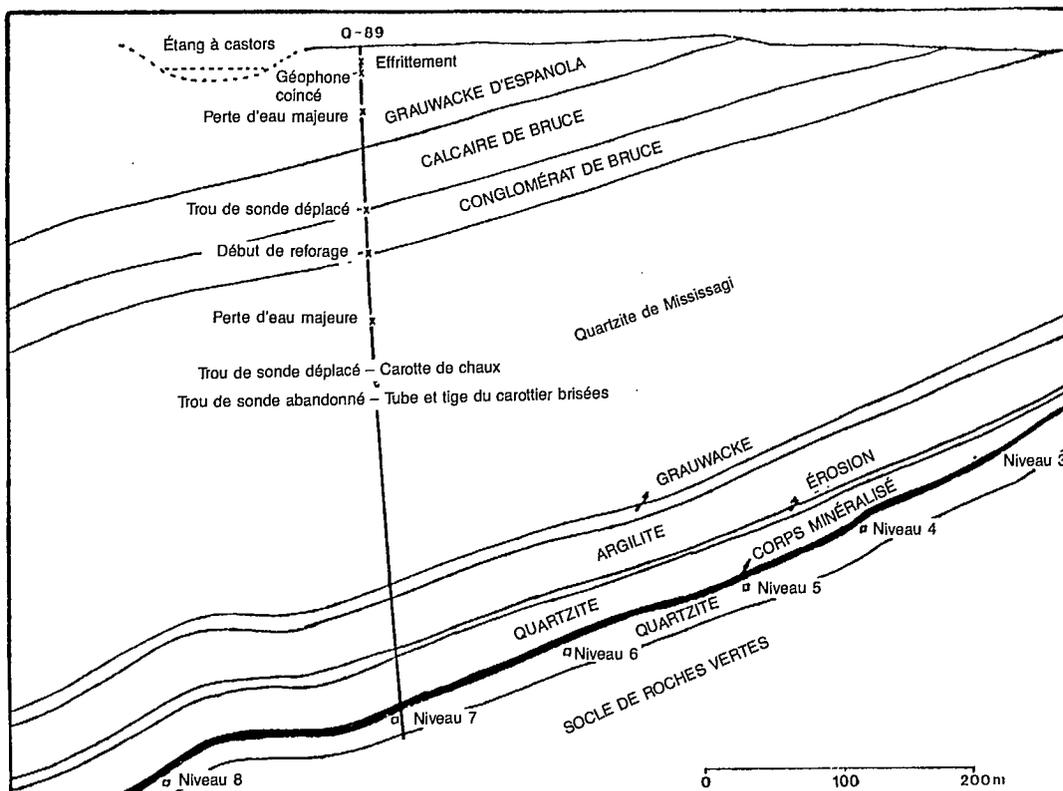
Coupe de la zone des coups de toit à la mine Quirke indiquant les profondeurs auxquelles des problèmes sont survenus pendant le forage dans un ancien trou d'exploration.

Dans le cadre du projet sur les coups de toit, il a été décidé d'effectuer depuis la surface un forage au diamant pour établir s'il y avait aussi effondrement du toit. Un ancien trou de sonde de surface a été utilisé, ce qui, à la réflexion, fut une erreur. Cet ancien trou de sonde a posé nombre de problèmes, y compris des problèmes d'effritement, de déplacement latéral au contact des couches, ainsi que de grandes pertes d'eau dans plusieurs horizons. Finalement, le trou de sonde a été abandonné à une profondeur de 265 m. Le forage au diamant a toutefois confirmé que le toit était fracturé jusqu'en surface et que les couches s'effondraient tout en glissant latéralement le long des contacts.

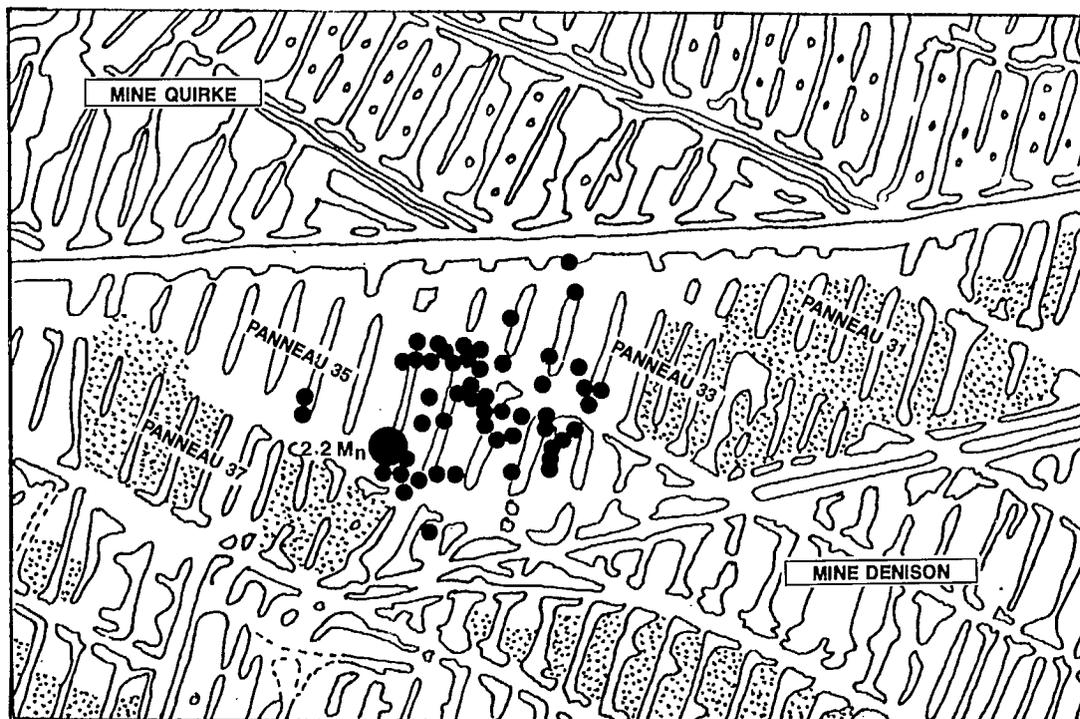
Lieu des événements sismiques survenus en mai 1986 à la mine Denison. À noter qu'aucune activité sismique n'a été enregistrée dans la zone remblayée environnante.

Les essais préliminaires de laboratoire de CANMET ont indiqué que les échantillons de roche entourés de remblai ne s'effondraient pas brusquement. Le remblai n'a eu aucun effet sur les courbes de chargement ou les résistances maximales des échantillons, mais après rupture, la résistance résiduelle était de beaucoup supérieure. Cet effet stabilisant a été confirmé indirectement à la mine Denison en mai 1986. Environ 60 événements sismiques enregistrés par le sismographe d'Elliot Lake se sont produits dans les panneaux 33 et 35 à côté du pilier limite de la mine Quirke. Tous ces événements se sont produits dans des piliers autour desquels les chambres n'avaient pas été remblayées, tandis qu'aucune activité sismique ne s'est produite dans les zones remblayées adjacentes.

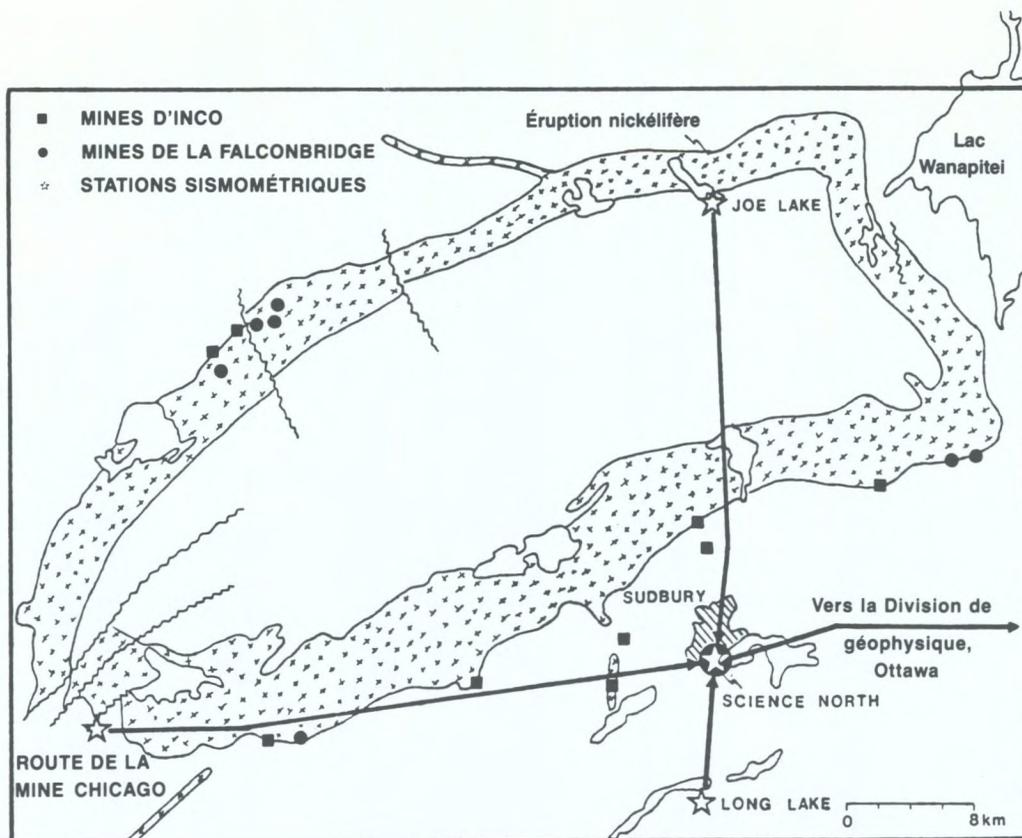
Plan du bassin de Sudbury indiquant les emplacements des trois stations sismographiques. Les données sismiques sont transmises en continu par Science North à la Division de géophysique d'Énergie, Mines et Ressources Canada à Ottawa.

Deux des trois stations sismographiques ont été installées en bordure sud et ouest du bassin de Sudbury. Des lignes téléphoniques spéciales relient ces stations à Science North, où les enregistreurs à tambour sont en montre. Les formes d'onde des événements sismiques sont aussi numérisées et mises en mémoire sur un ordinateur à Science North. Les sismogrammes sont transmis à la Division de géophysique d'Énergie, Mines et Ressources Canada, à Ottawa, qui en évalue la magnitude et les analyse. Le Département de géologie de l'Université Laurentienne a aussi accès à ces données à des fins de recherche. Des points d'accès sont aussi prévus pour que le CANMET, INCO Ltd. et Falconbridge Ltd. puissent avoir accès à ces données.

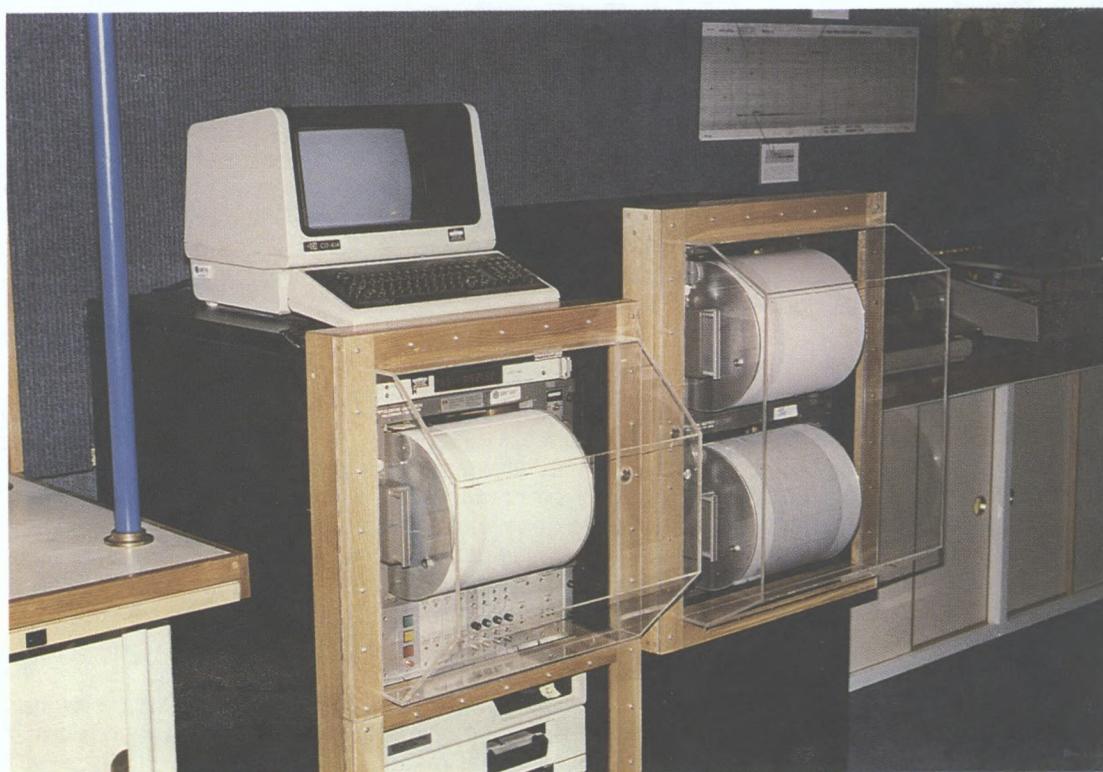
Enregistreurs à tambour jumelés à un ordinateur, en montre à Science North.

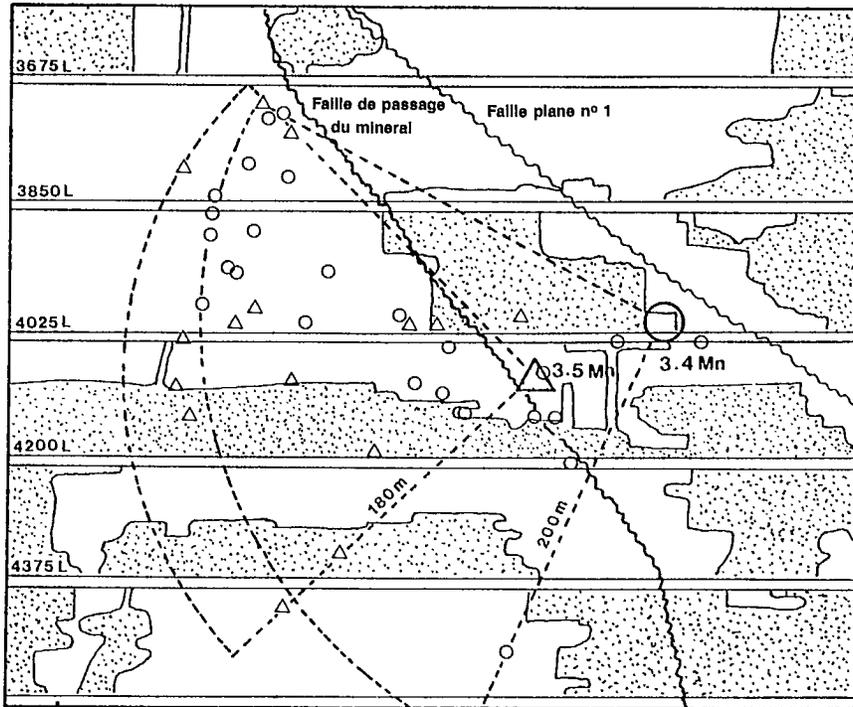
Coupe longitudinale de la mine de Falconbridge indiquant l'emplacement des ondes de choc qui ont suivi deux importants coups de toit. Tous ces événements microsismiques se sont produits dans le mur suivant une distribution en forme de quadrant bien défini.

Des coups de toit survenus dans le puits n° 5 de la Falconbridge en juin 1984 ont entraîné la fermeture de la mine. Des traces visibles de glissement de faille ont été observées. Des courbes microsismiques ont été analysées pendant une période d'une minute immédiatement après les deux principaux coups de toit qui cotaient respectivement 3,4 et 3,5 M_N . Tous ces événements microsismiques se sont produits dans un quadrant de 180 à 200 m de rayon centré sur le lieu des principaux coups de toit. On avait auparavant utilisé un modèle de faille circulaire pour évaluer la mécanique des glissements de faille (c'est-à-dire les chutes de tension, les rayons et les glissements moyens). La réévaluation à l'aide d'un modèle basé sur des quadrants a permis d'obtenir des valeurs plus voisines du rayon de la zone endommagée et de l'ampleur du glissement.

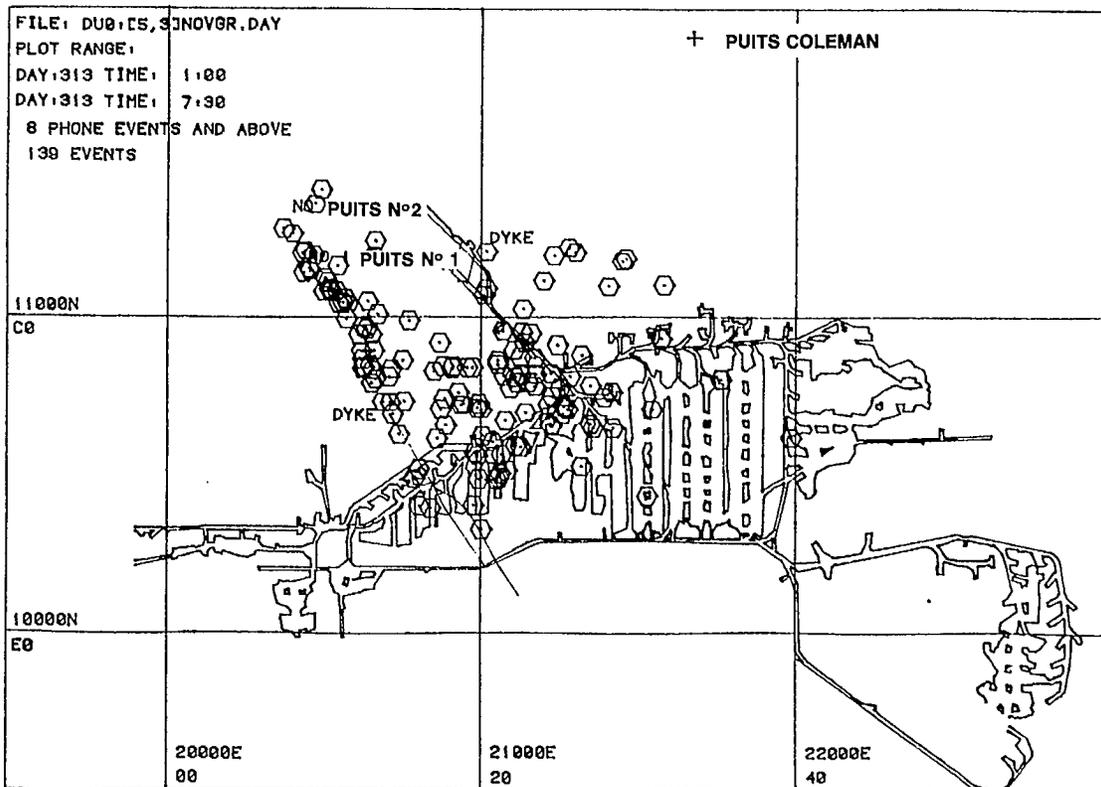
Plan du niveau 2350 de la mine Strathcona indiquant la position des événements microsismiques après un tir de production. À noter le groupement serré des événements le long d'un dyke.

La mine Strathcona de la Falconbridge a été le siège de coups de toit importants au cours des deux dernières années. Le réseau microsismique de la mine a révélé que l'activité sismique était concentrée le long d'un dyke et de structures associées dans la partie ouest de la mine. Les opérations de dynamitage dans les chantiers adjacents auraient déclenché une série d'événements microsismiques le long du dyke, et des signes de décalage indiqueraient qu'il s'agit d'un mécanisme de glissement de faille.

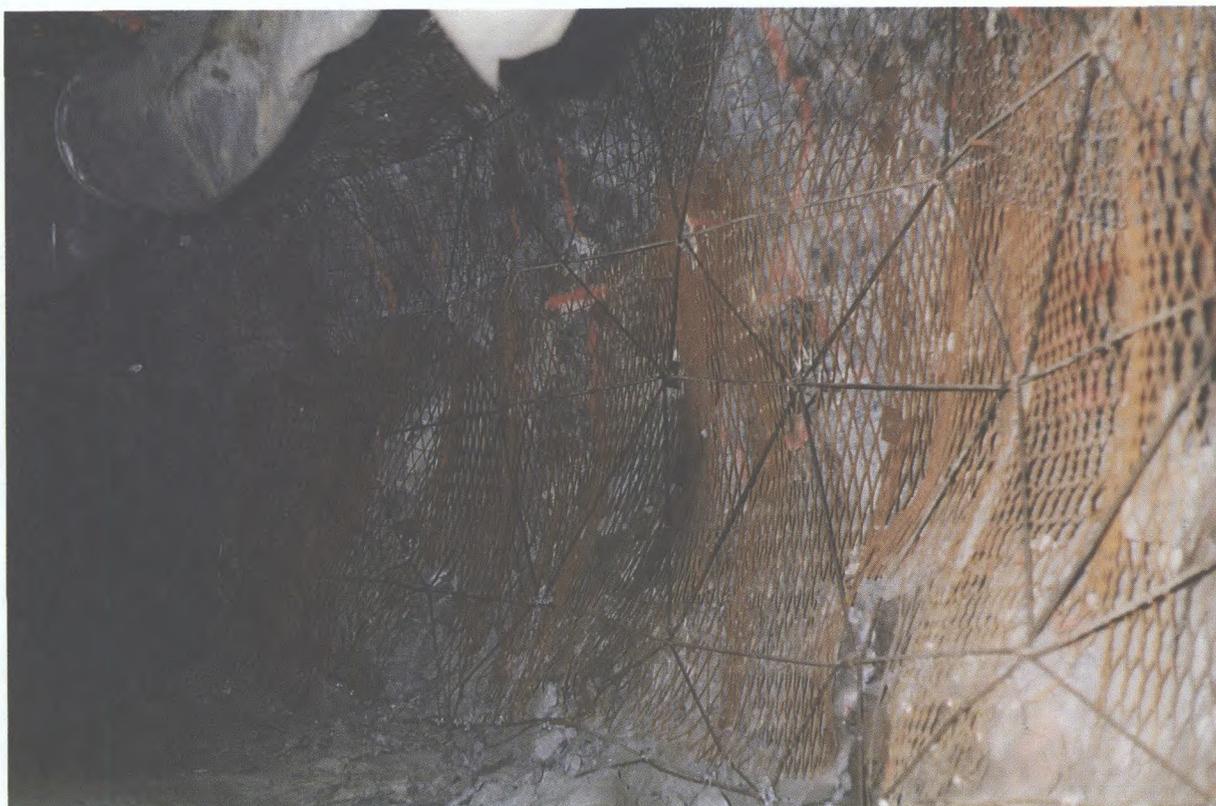
Ouvrage de lançage à la mine Strathcona. Il s'est produit par la suite un coup de toit de $3,0 M_N$ à $40 m$ de l'ouvrage qui n'a pas été endommagé, pendant qu'un ouvrage de soutènement classique adjacent s'effondrait.

En outre, un essai de soutènement par laçage a été entrepris à la mine Strathcona. Le laçage est une technique de soutènement mise au point dans les mines d'or d'Afrique du Sud pour le soutènement des ouvertures sujettes aux coups de toit. Il se fait au moyen de boulons à oeil en acier doux, de grillage à maillons de chaîne et de câble d'acier souple enfilé dans les boulons à oeil en formant un réseau de losanges. Ce type de soutènement est conçu pour céder au choc. À la mine Strathcona, la galerie d'avancement du mur et les accès aux havées supérieure et inférieure d'une chambre aménagée par trous de mine ont été laçés. Il s'est par la suite produit dans la zone un coup de mine de magnitude 3,0 M_N , qui a gravement endommagé la havée supérieure protégée par un soutènement classique (barre de renforcement et grillage métallique gunités) se trouvant à 25 m environ. L'ouvrage de laçage le plus proche se trouvait à 40 m environ du coup de toit. Cette zone n'a subi aucun dommage, si ce n'est que le grillage était déformé et les câbles souples plus tendus par endroits.

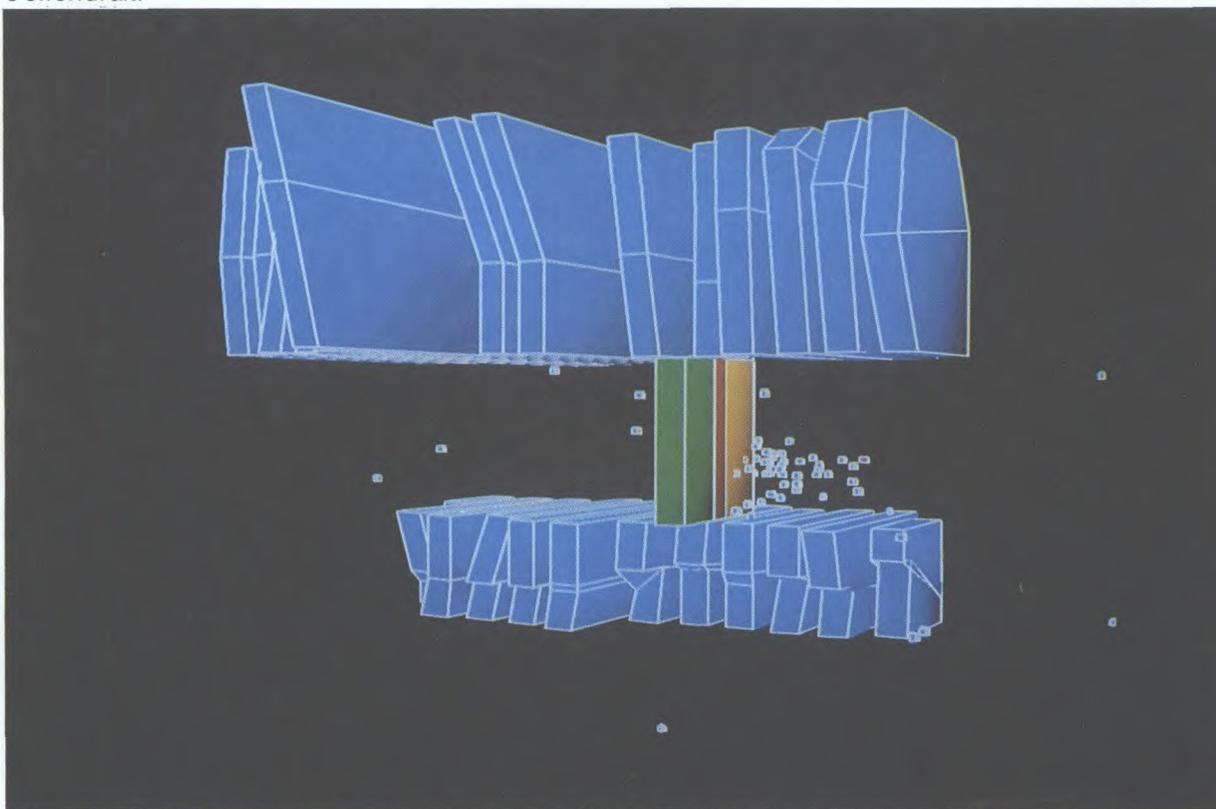
Représentation tri-dimensionnelle des chambres 6600 et 6800 à la mine Creighton, indiquant les événements microsismiques survenus lors de l'exploitation d'une fente de relaxation dans le pilier de sole.

Les premiers coups de toit survenus dans la mine Creighton de l'INCO remontent au milieu des années 1930. En 1986, 12 coups de toit ont été enregistrés dans la mine par le Réseau sismique de l'est du Canada. Le réseau microsismique de la mine a repéré la plupart de ces événements dans les piliers de couronne des chambres exploitées mécaniquement par tranches montantes entre les niveaux 5400 et 6800. Tout à fait contrairement aux méthodes classiques d'exploitation, une fente de relaxation est exploitée au centre du pilier de couronne des chambres du niveau 6800. On contrôle étroitement l'activité sismique associée à cette fente de relaxation pour évaluer les zones de fracture autour de la fente. Un câble à âme en fibre optique a été installé pour transmettre les signaux microsismiques à la surface.

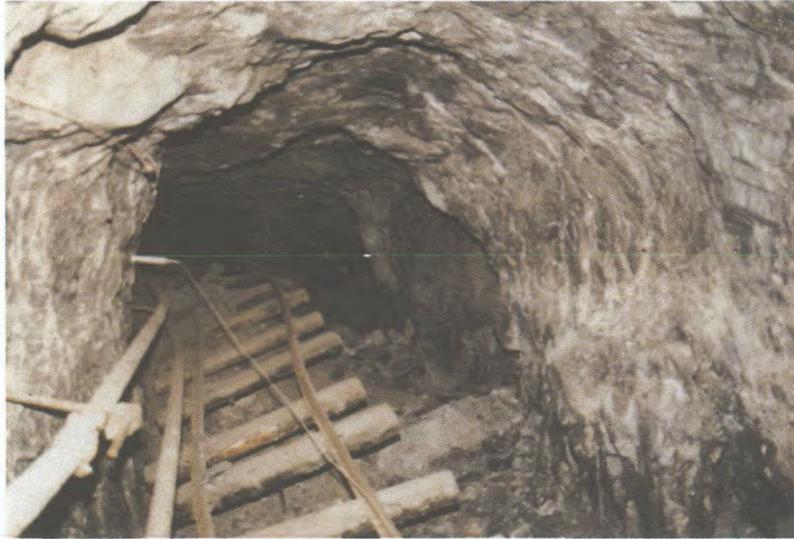
Coups de toit dans un pilier de couronne de la zone minéralisée F, à la mine Campbell. La voie ferrée a été soulevée d'au moins 1 m.

La mine Campbell à Balmertown a été le siège de plusieurs coups de toit depuis le début des années 1960. Ces derniers se produisaient habituellement pendant la récupération des piliers de couronne des chambres exploitées par tranches montantes ou par chambres-magasins. Il y a dans la mine plusieurs corps minéralisés distincts qui ont des orientations diverses. Jusqu'ici, les coups de toit se sont surtout produits dans les zones minéralisées étroites F, F-2 et A qui sont en échelon, de direction nord-ouest à sud-est. Plus récemment, la plupart des coups de toit successifs importants se sont produits dans la zone F qui est exploitée par chambres-magasins. En 1983, 22 coups de toit atteignant une magnitude de 3,3 M_N se sont produits en 2 jours dans les piliers de couronne, entre les 7^e et 13^e niveaux, bloquant complètement ces niveaux. Aucune exploitation n'a eu lieu dans ce corps minéralisé depuis ce temps.

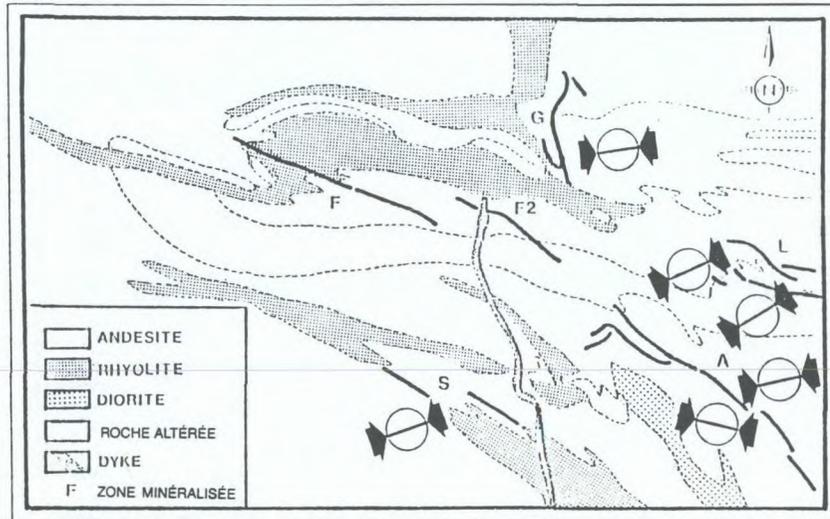
Directions principales des contraintes par rapport aux zones minéralisées à la mine Campbell.

Pour déterminer le régime des contraintes autour des multiples zones minéralisées, le CANMET, en collaboration avec la mine Campbell, a entrepris un programme de mesure des contraintes sur le terrain. Des endroits ont été choisis à différentes profondeurs et à proximité de différentes zones minéralisées. En général, les mesures ont révélé que la direction principale des contraintes est une direction nord-est à sud-ouest sub-horizontale qui est presque perpendiculaire aux zones minéralisées principales. Cependant, on note des variations locales autour de corps minéralisés particuliers. Les mesures des contraintes dans les piliers de base des chambres-magasins ont révélé que certains d'entre eux avaient cédé, notamment ceux près du centre d'une zone d'exploitation.

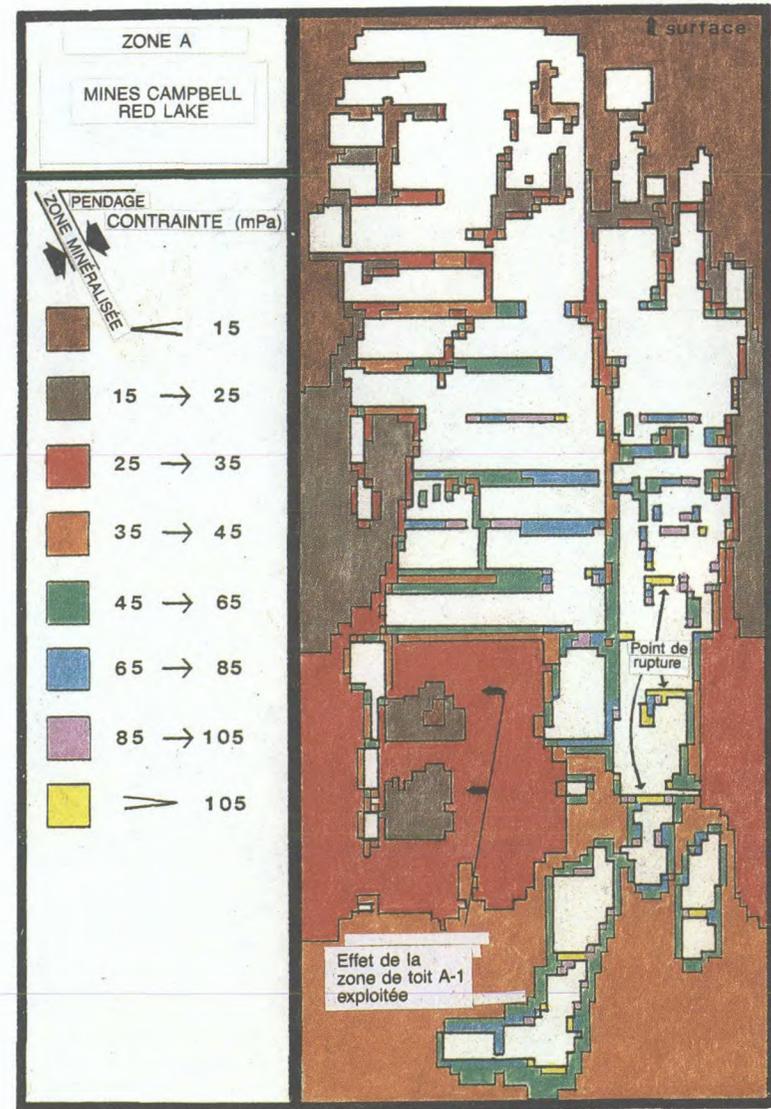
Modèle informatique NFOLD de la zone minéralisée A dans la mine Campbell et la mine adjacente Dickenson indiquant la distribution des contraintes perpendiculaires et les zones de rupture prévues.

Le CANMET a appliqué le modèle informatique NFOLD à la zone minéralisée A et à la zone A-1 sub-parallèle. Le modèle représente aussi une partie de la mine Dickenson adjacente. Les modèles NFOLD simulent les caractéristiques de la roche après rupture, permettant ainsi d'analyser le transfert des contraintes et la progression des ruptures jusqu'à l'équilibre. Les résultats ont révélé que la distribution des ruptures de pilier est semblable à celle observée dans les niveaux supérieurs de la mine souterraine exploitée par chambres-magasins. En outre, cette partie du corps minéralisé était en équilibre instable, en ce sens que de faibles accroissements des contraintes suffiraient à provoquer d'autres ruptures de pilier. Le modèle a maintenant été étalonné pour représenter assez fidèlement les conditions souterraines et peut maintenant être utilisé pour évaluer d'autres scénarios d'exploitation du minerai résiduel de la zone A.

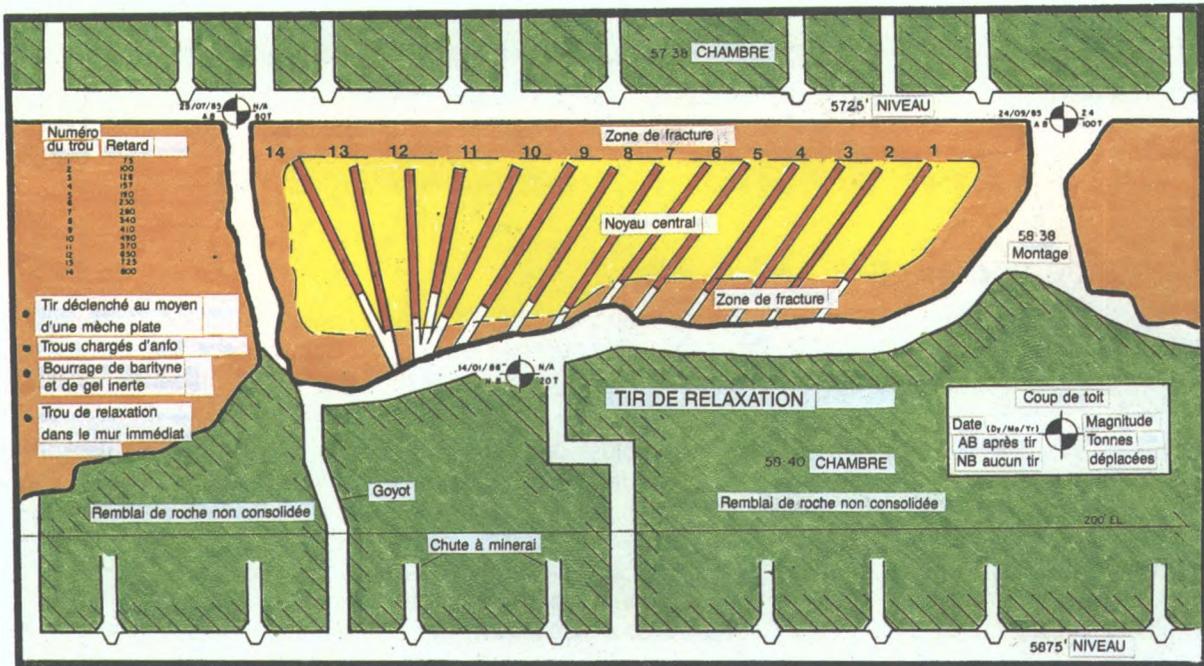
Plan de tir de relaxation dans le pilier de couronne 58-40 à la mine Macassa. Les emplacements des coups de toit avant relaxation sont aussi indiqués.

Le CANMET, en collaboration avec Lac Minerals Ltd., a contrôlé un tir de relaxation des contraintes dans un pilier de couronne sous le niveau 5725 à la mine Macassa le 28 juin 1986. Avant le tir, trois coups de toit se sont produits dans ce pilier, deux dans les montages à chaque extrémité du pilier, et un dans l'arrière de la chambre. Le plan de tir comportait 14 trous espacés dans le corps minéralisé à des intervalles de 3 m environ. Le premier et le dernier trou n'ont pu être chargés adéquatement à cause du resserrement du sol.

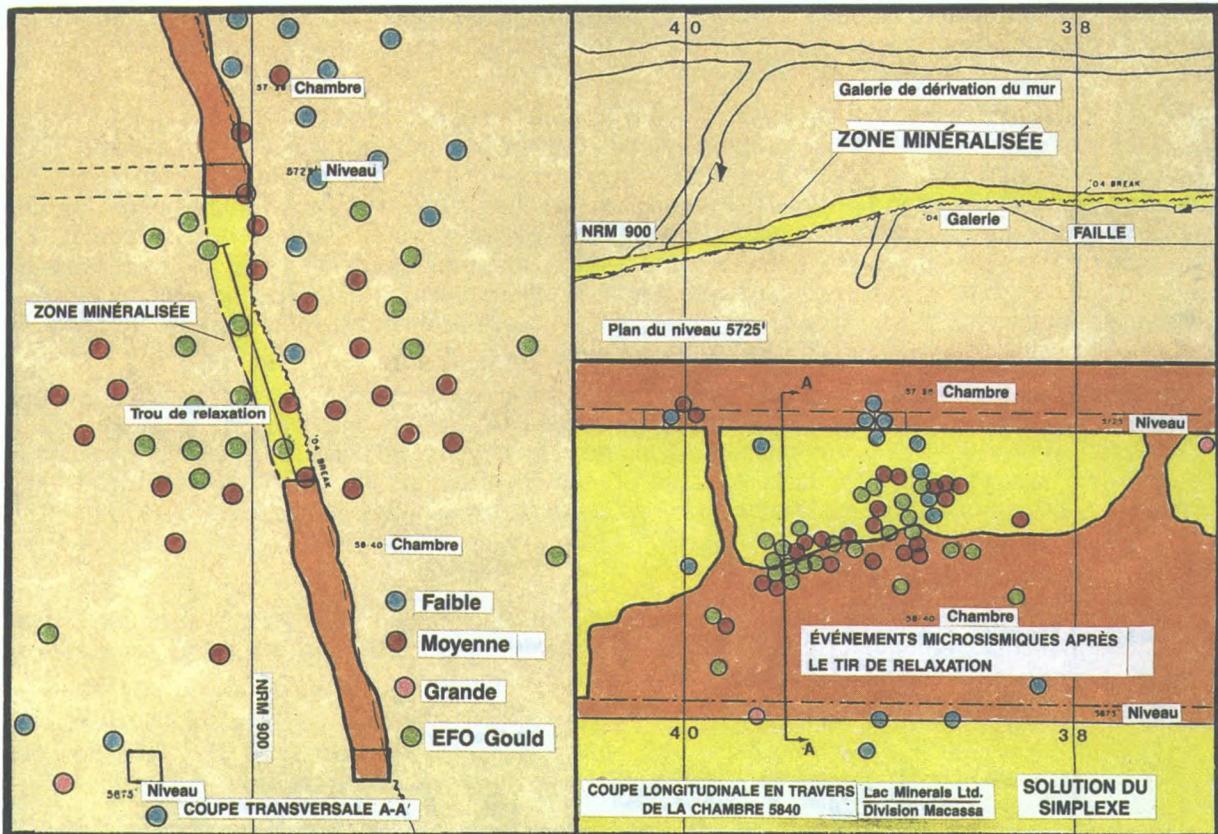
Emplacements des événements sismiques après le tir de relaxation.

Une activité microsismique intense a résulté du tir de relaxation, notamment autour du pilier de couronne et des chambres adjacentes. Cependant, certaines parties du pilier n'ont été le siège d'aucune activité sismique, notamment à proximité du premier trou de sonde qui n'a pas été entièrement chargé. Une forte convergence (d'environ 25 mm) a aussi été observée dans la chambre, sauf à proximité du premier trou de sonde (6 mm).
